# **KOMPLETNÍ PASPORTIZACE VAD A PORUCH BUDOVY „N“**

**Zakázka:** **Kompletní pasportizace vad a poruch budovy N**

**Místo určení:** Budova N areál Vysoké školy báňské  
Technická univerzita Ostrava - Poruba

**Evidenční číslo objednatele:** 49/9560/2023

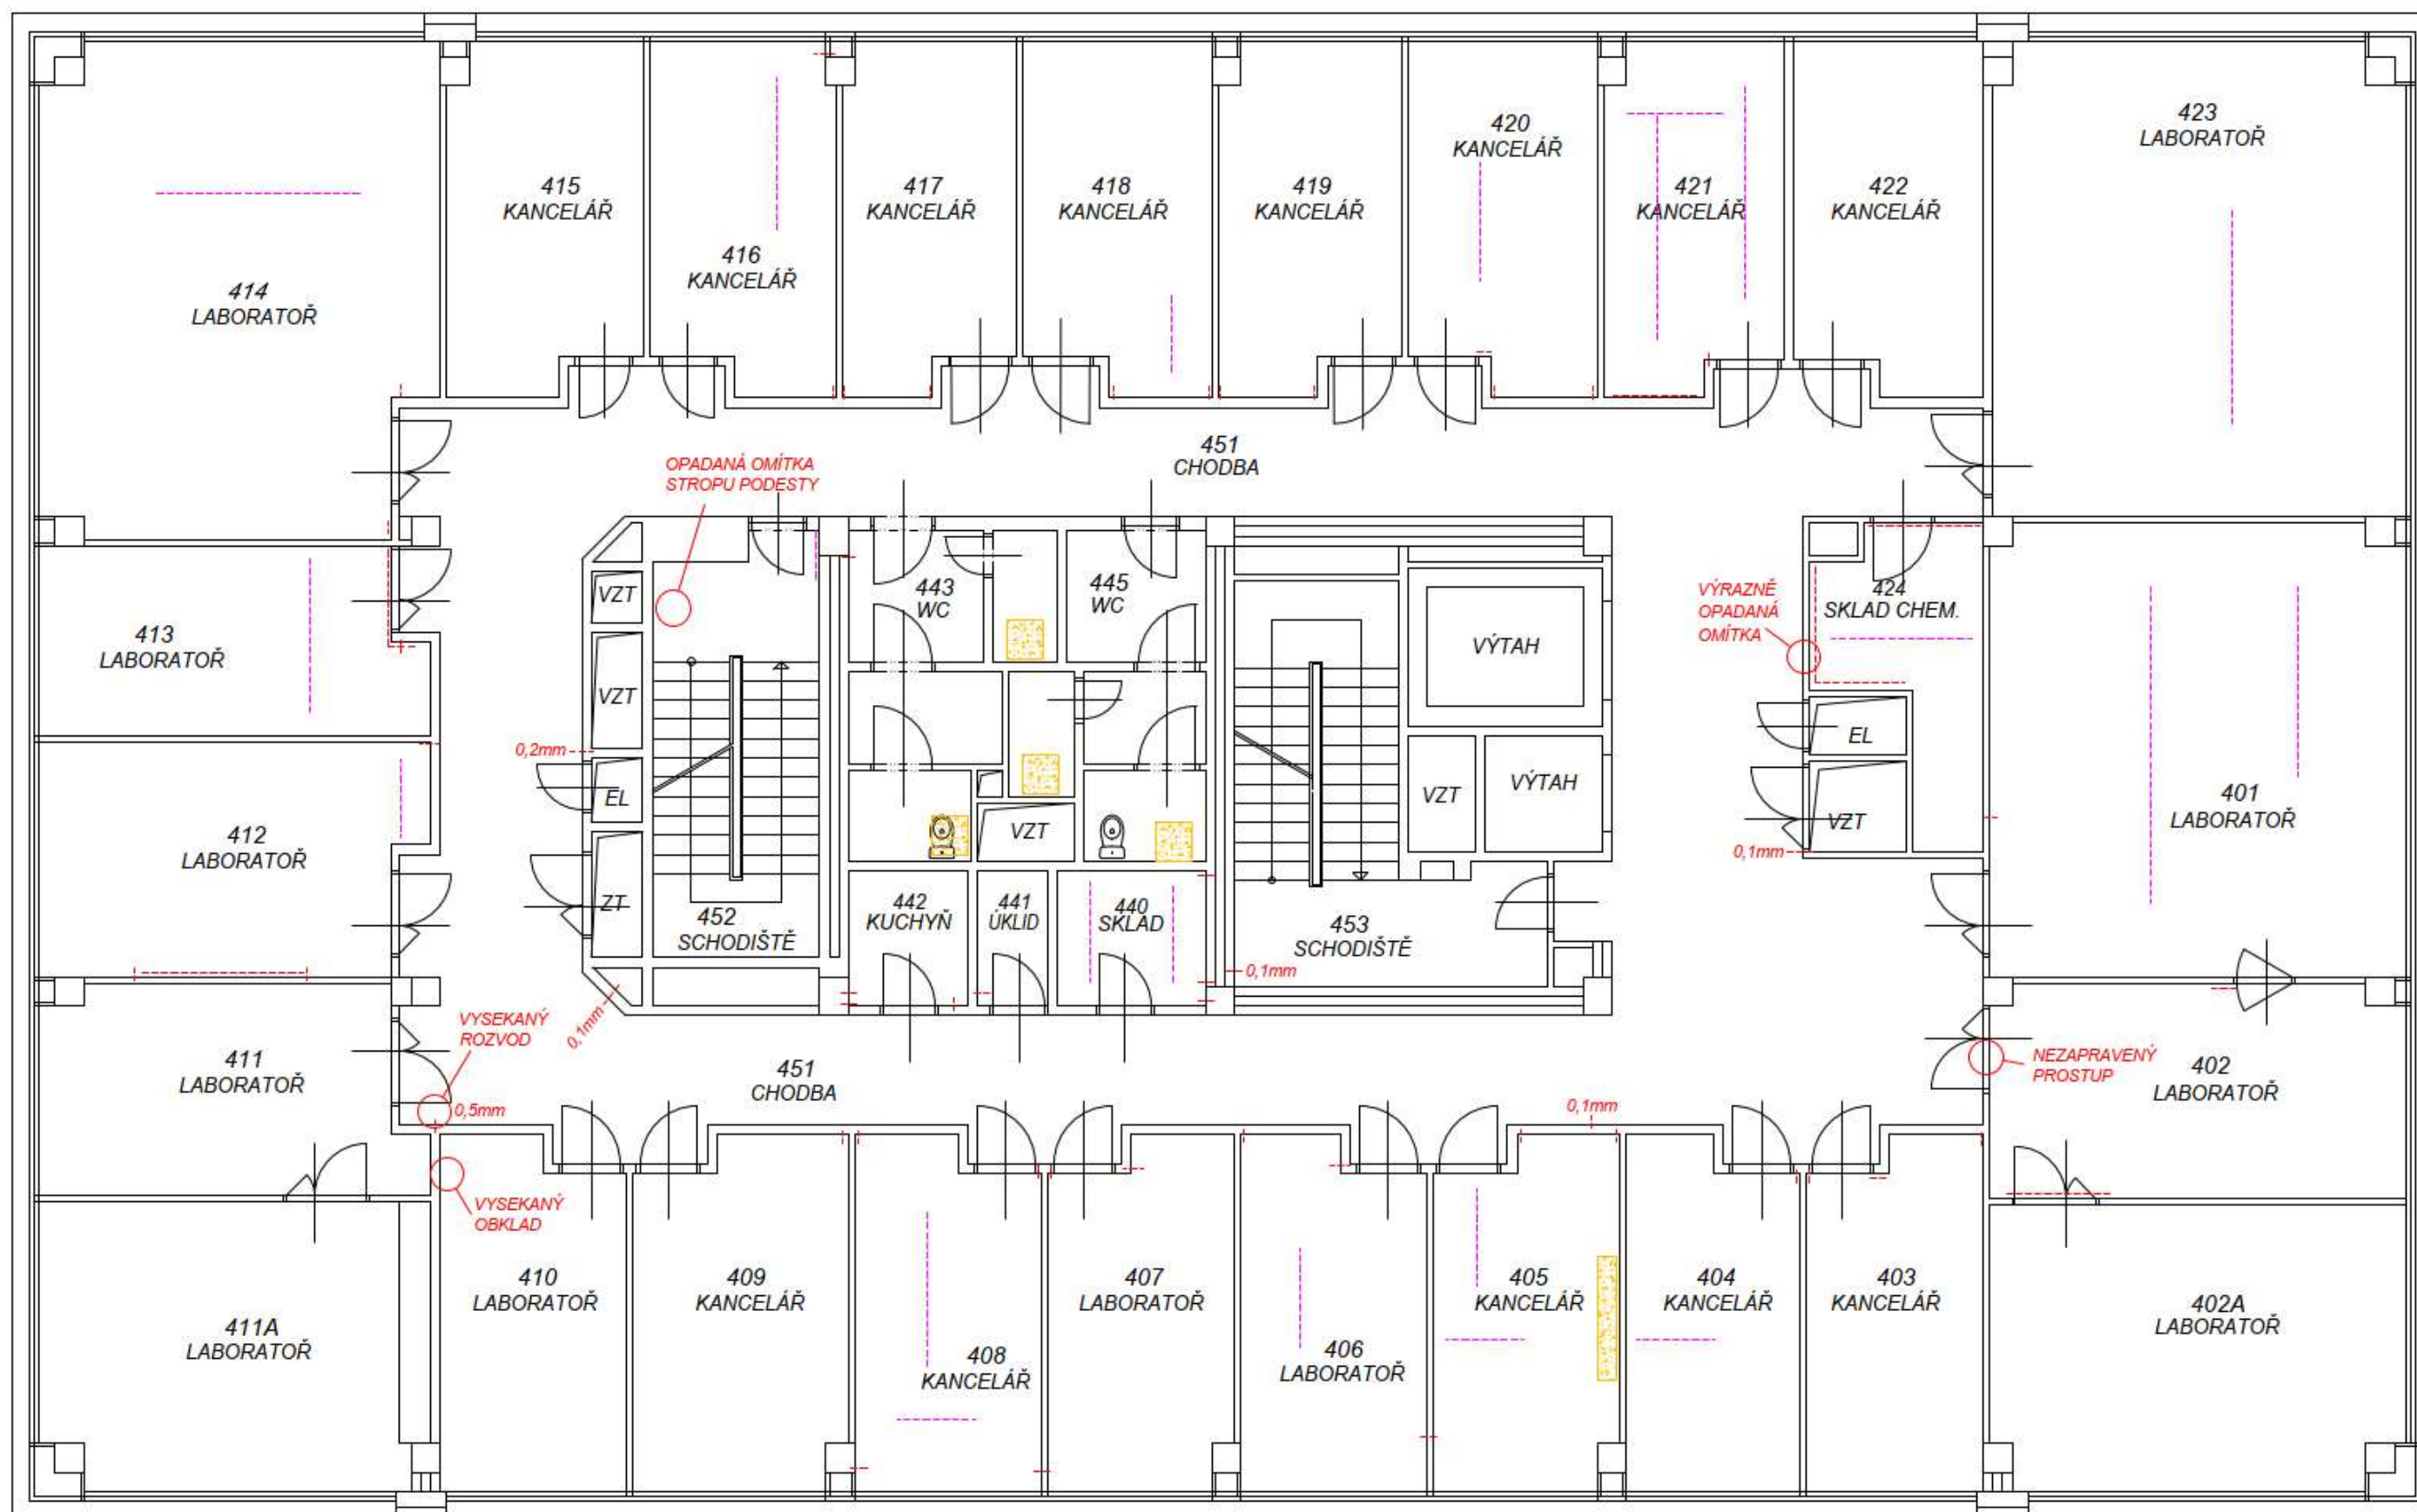
### 3.4.1 Schéma vady a poruchy – 4.NP

M. č.	Trhliny omítky		Odlupující se malba		Stopy po zatečení (vlhkost)		Ostatní nálezy
	stěny	stropy	stěny	stropů	stěny	stropy	
401	ano	ano	-	-	-	-	Odpadávají kryty světel, zduť podlaha, vydrolené spáry dlažby, špinavé obklady, zašlá výmalba, špinavé kryty zářivek, slabě svítí zářivky
402	ano	-	-	-	-	-	Kryt světla provizorně přidrátovaný, nezapravený prostup kabelů na chodbu
402A	-	-	-	-	-	-	Odpadávají kryty světel, kryt světla provizorně přidrátovaný, vydrolené spárování dlažby, špinavé obklady i výmalba
403	ano	-	-	-	-	-	Chybí kryt světla, bliká zářivka, špinavé spáry, vytrhlé dráty reproduktoru rozhlasu
404	ano	ano	-	-	-	-	Zašlá výmalba, poškozené PVC, kryt světla provizorně přidrátovaný, prasklá a dutá obkladačka, slabě svítí zářivky,
405	ano	ano	ano	ano	ano	ano	hlučné zářivky, kryt světla provizorně přidrátovaný
406	ano	ano	-	-	-	-	Lokálně poškozené PVC, špinavé kryty světel, špinavý rám světlíku od barvy

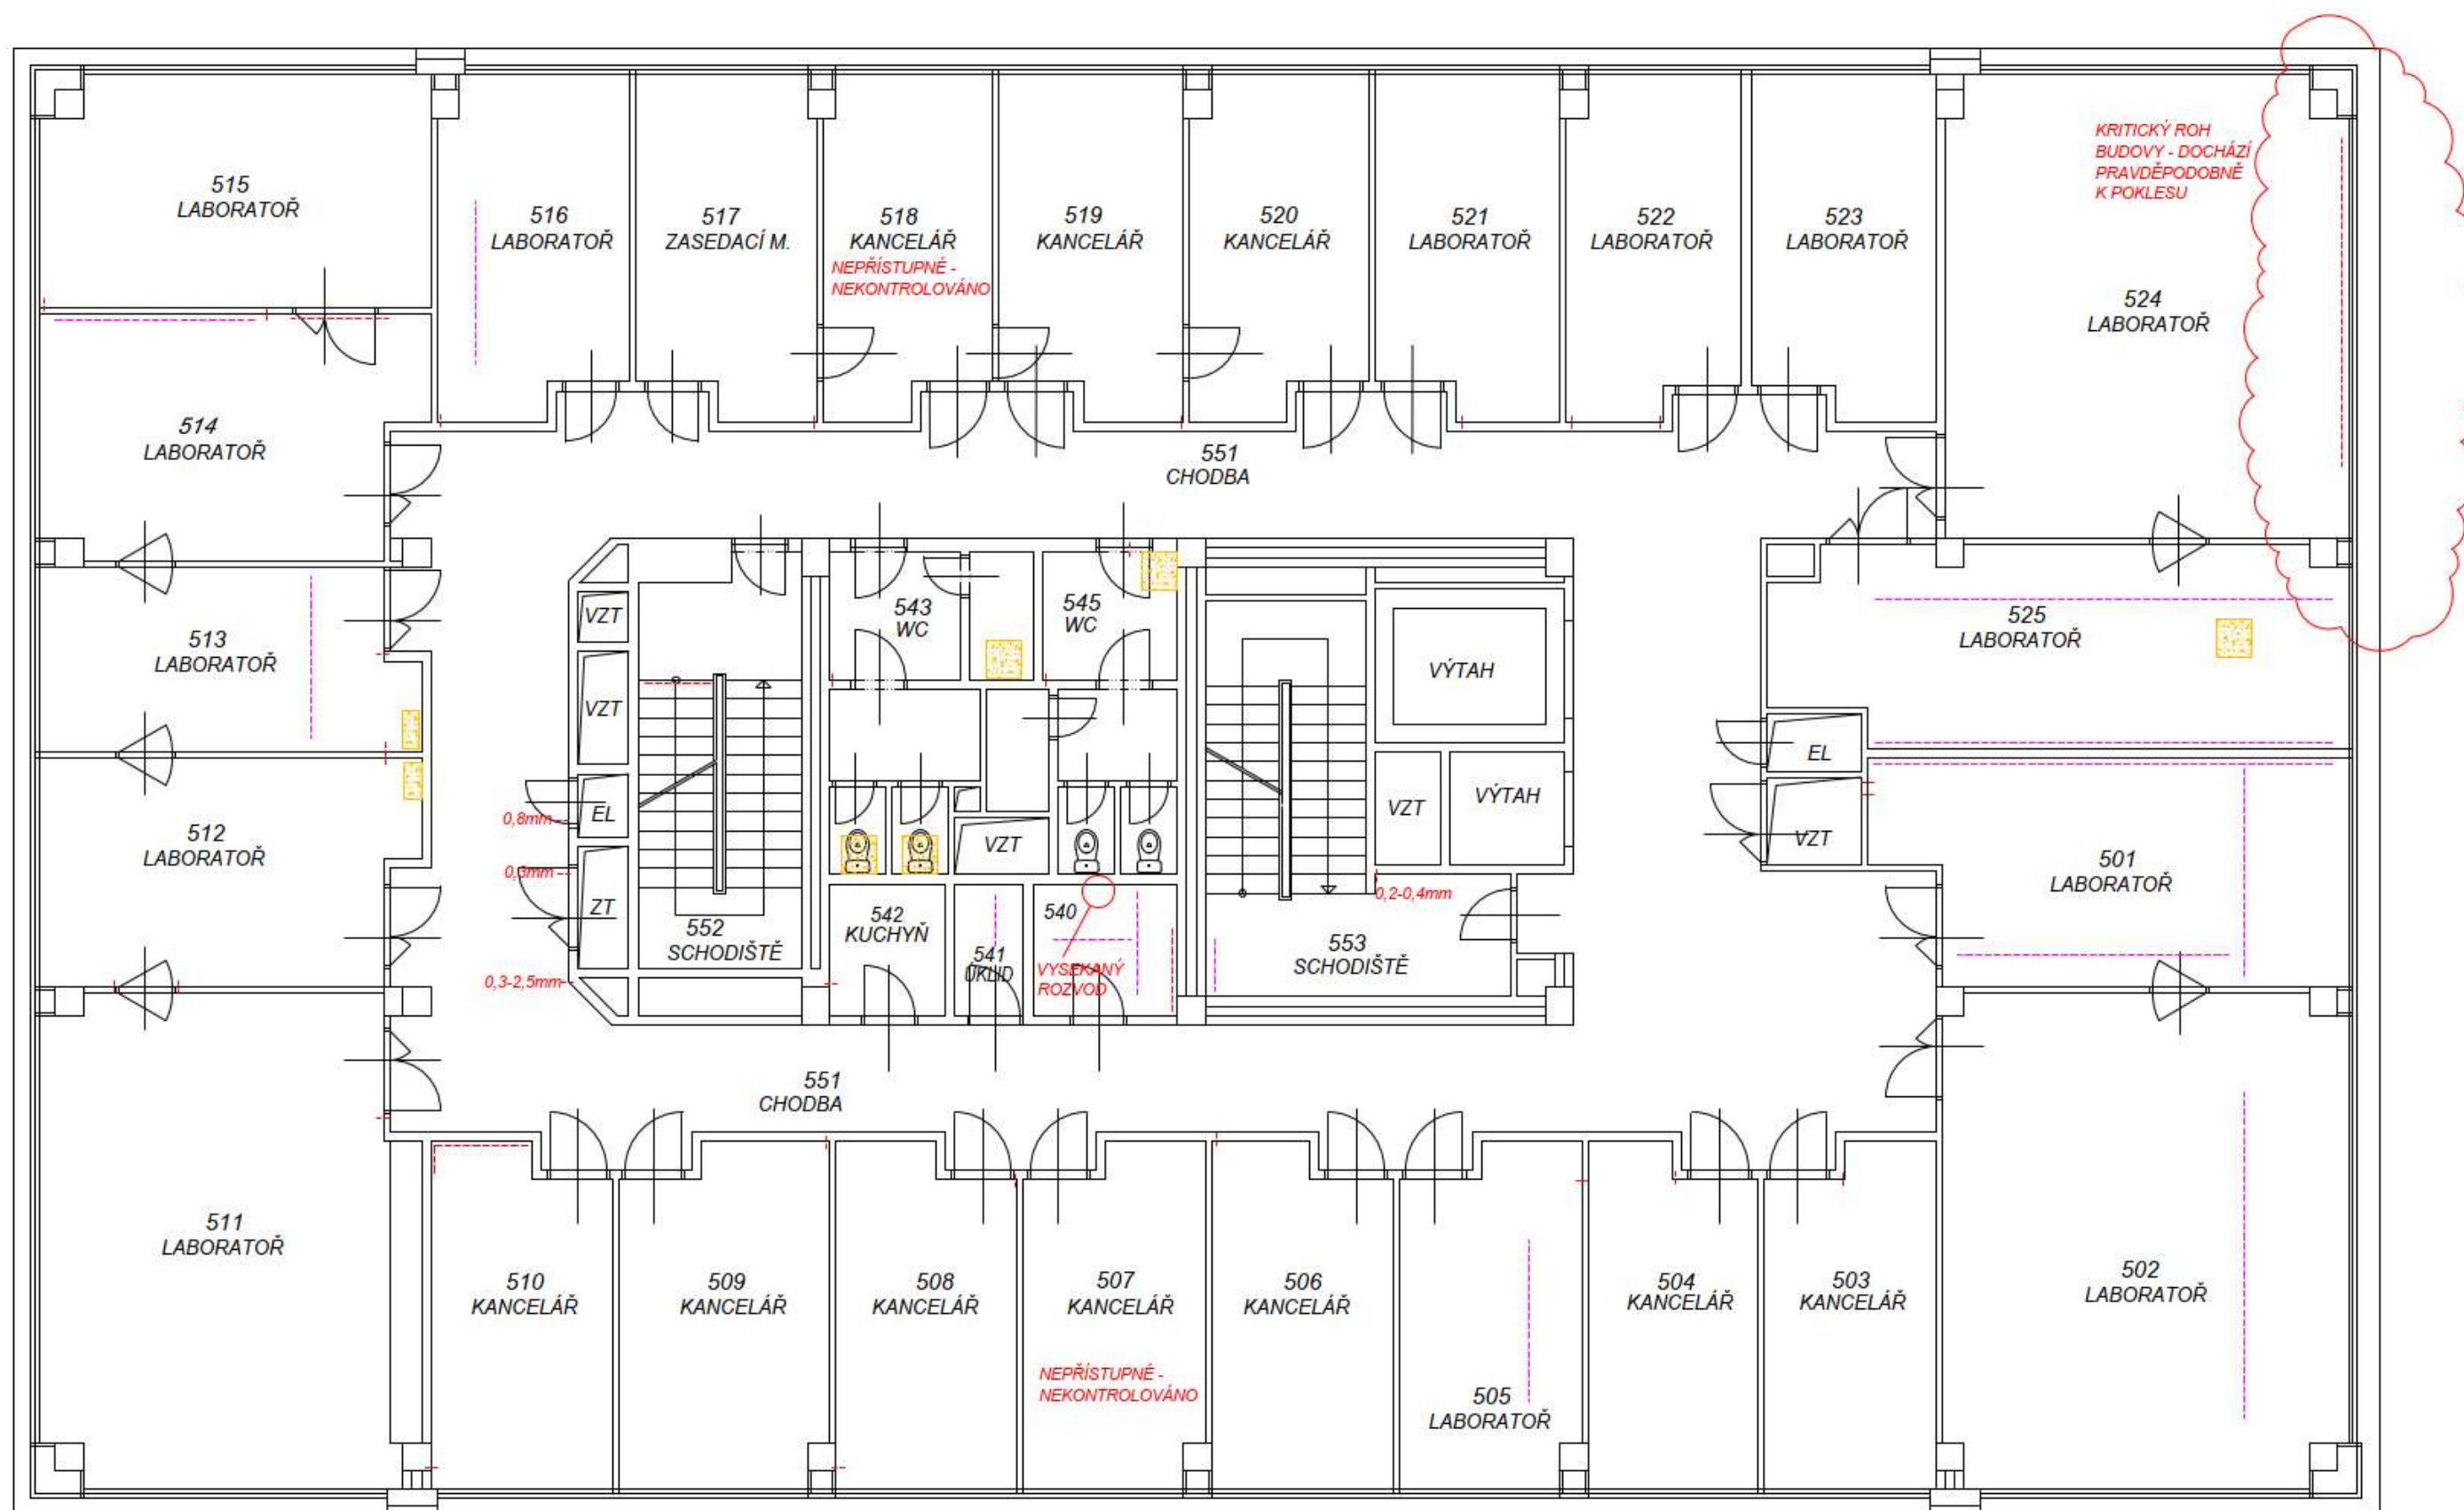
### 3.5.1 Schéma vady a poruchy – 5.NP

M. č.	Trhliny omítky		Odlupující se malba		Stopy po zatečení (vlhkost)		Ostatní nálezy
	stěny	stropy	stěn	stropů	stěny	stropy	
501	ano	ano	ano	ano	-	-	hlučné zářivky, slabě svítí, kryty světel špinavé, provizorně přidrátovaný kryt světla, poškozená, nerovná dlažba, vypadané a špinavé spárování dlažby, trhliny stěn vedou i přes obklad
502	-	ano	-	-	-	-	poškozená, nerovná dlažba, vypadané spárování dlažby, slabě svítí zářivky, kryty světel špinavé, zašlá výmalba, roleta digestoře upadená
503	ano	-	ano	-	-	-	Lokální poškození omítky, hlučné zářivky, slabě svítí, kryty světel špinavé
504	ano	-	ano	-	-	-	Poškozená podlaha - PVC, kryty světel špinavé, zářivky slabě svítí, zašlá výmalba
505	ano	ano	-	-	-	-	zašlá výmalba, hmyz v krytu světla, kryty světel špinavé, některé zářivky nesvítí,
506	ano	-	-	-	-	-	hlučné zářivky
507	ano	-	-	-	-	-	NEPŘÍSTUPNÉ - NEKONTROLOVÁNO
508	ano	-	-	-	-	-	utržený přívod k rozhlasu,

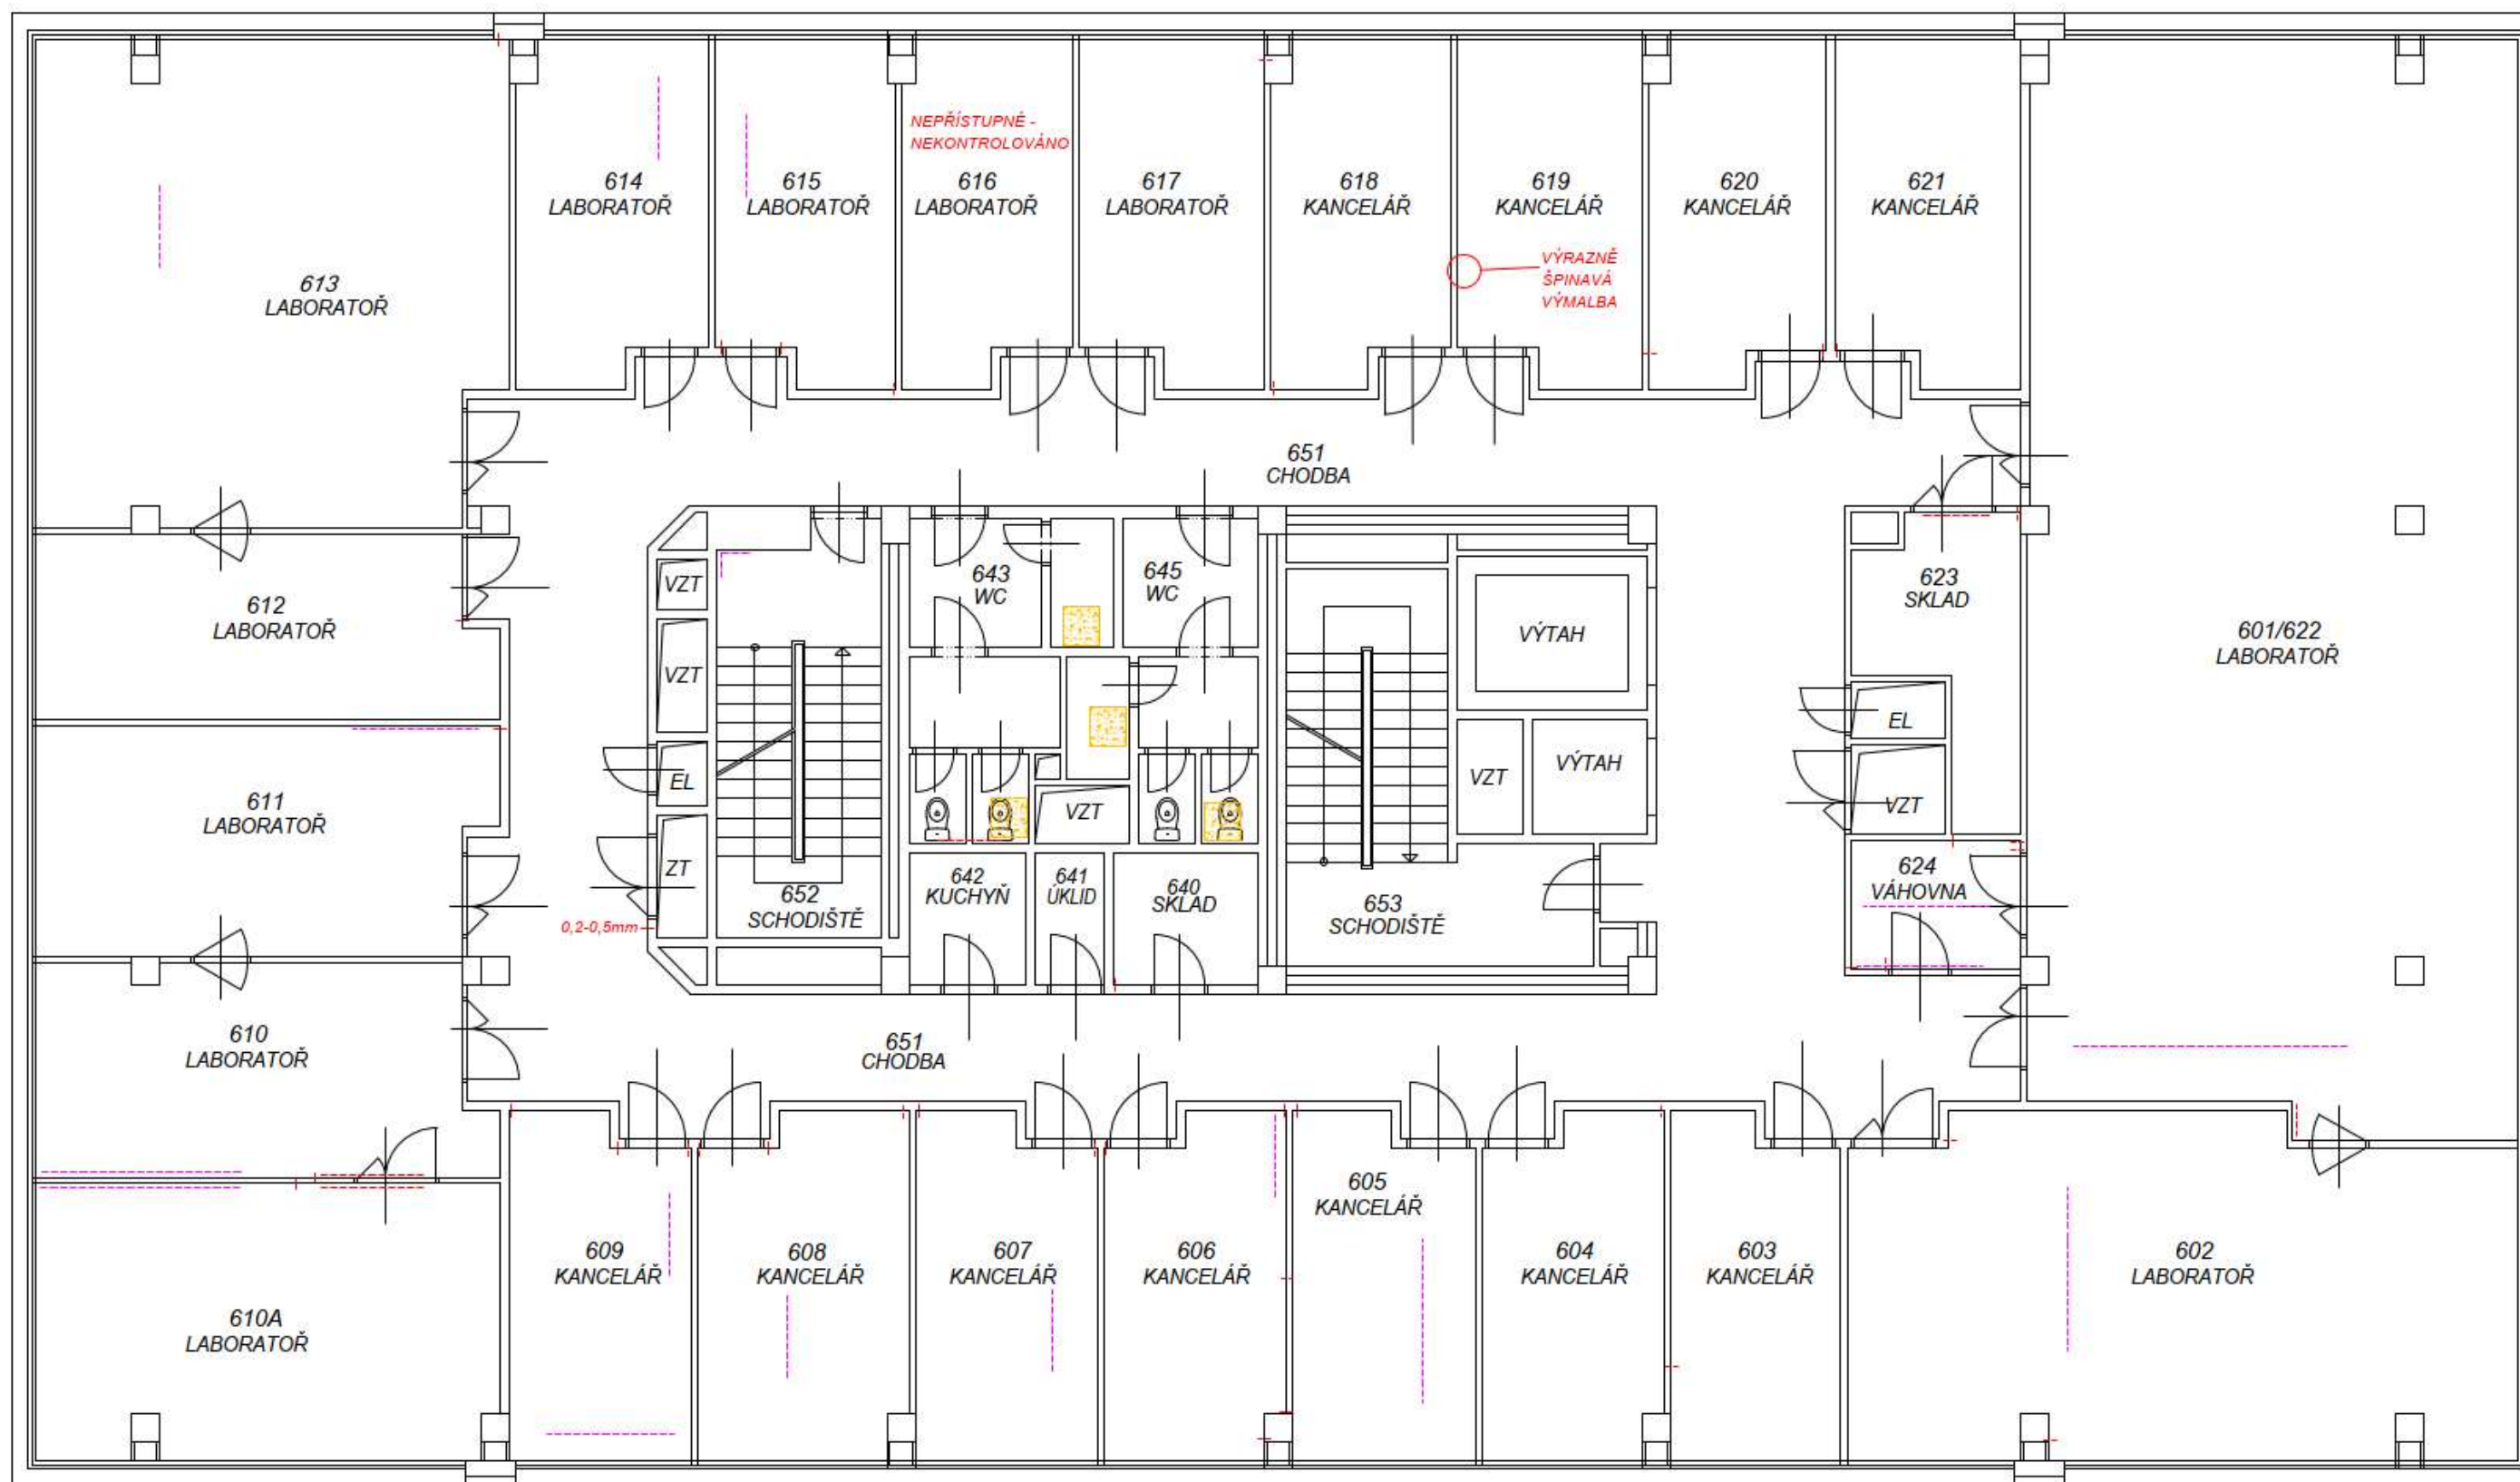
### 3.6.1 Schéma vady a poruchy – 6.NP

M. č.	Trhliny omítky		Odlupující se malba		Stopy po zatečení (vlhkost)		Ostatní nálezy
	stěny	stropy	stěny	stropů	stěny	stropy	
601/ 622	ano	ano	-	-	-	-	hlučné zářivky, slabě svítí, kryty světel špinavé, provizorně přidrátované kryty světel, poškozená, nerovná dlažba, vypadané a špinavé spárování dlažby, špinavá výmalba, špinavé obklady, velký nedostatek zásuvek
602	ano	ano	-	-	-	-	Silně hlučné zářivky, slabě svítí, kryty světel špinavé, uvolněné, provizorně přidrátované kryty světel, poškozená, nerovná dlažba, vypadané a špinavé spárování dlažby, špinavá výmalba, špinavé poškozené obklady, velký nedostatek zásuvek, různé druhy obkladu
603	ano	-	-	-	-	-	Špinavý obklad od výmalby, hlučné zářivky, slabě svítí, kryty světel špinavé, chybí hasící přístroj, popraskaná dlažba, potečený obklad i dlažba agresivní vodou u odpadu u umyvadla
604	-	-	-	-	-	-	Vydrolená spára v rohu obkladu, dutý obklad u umyvadla, slabě svítí zářivky, kryty světel špinavé

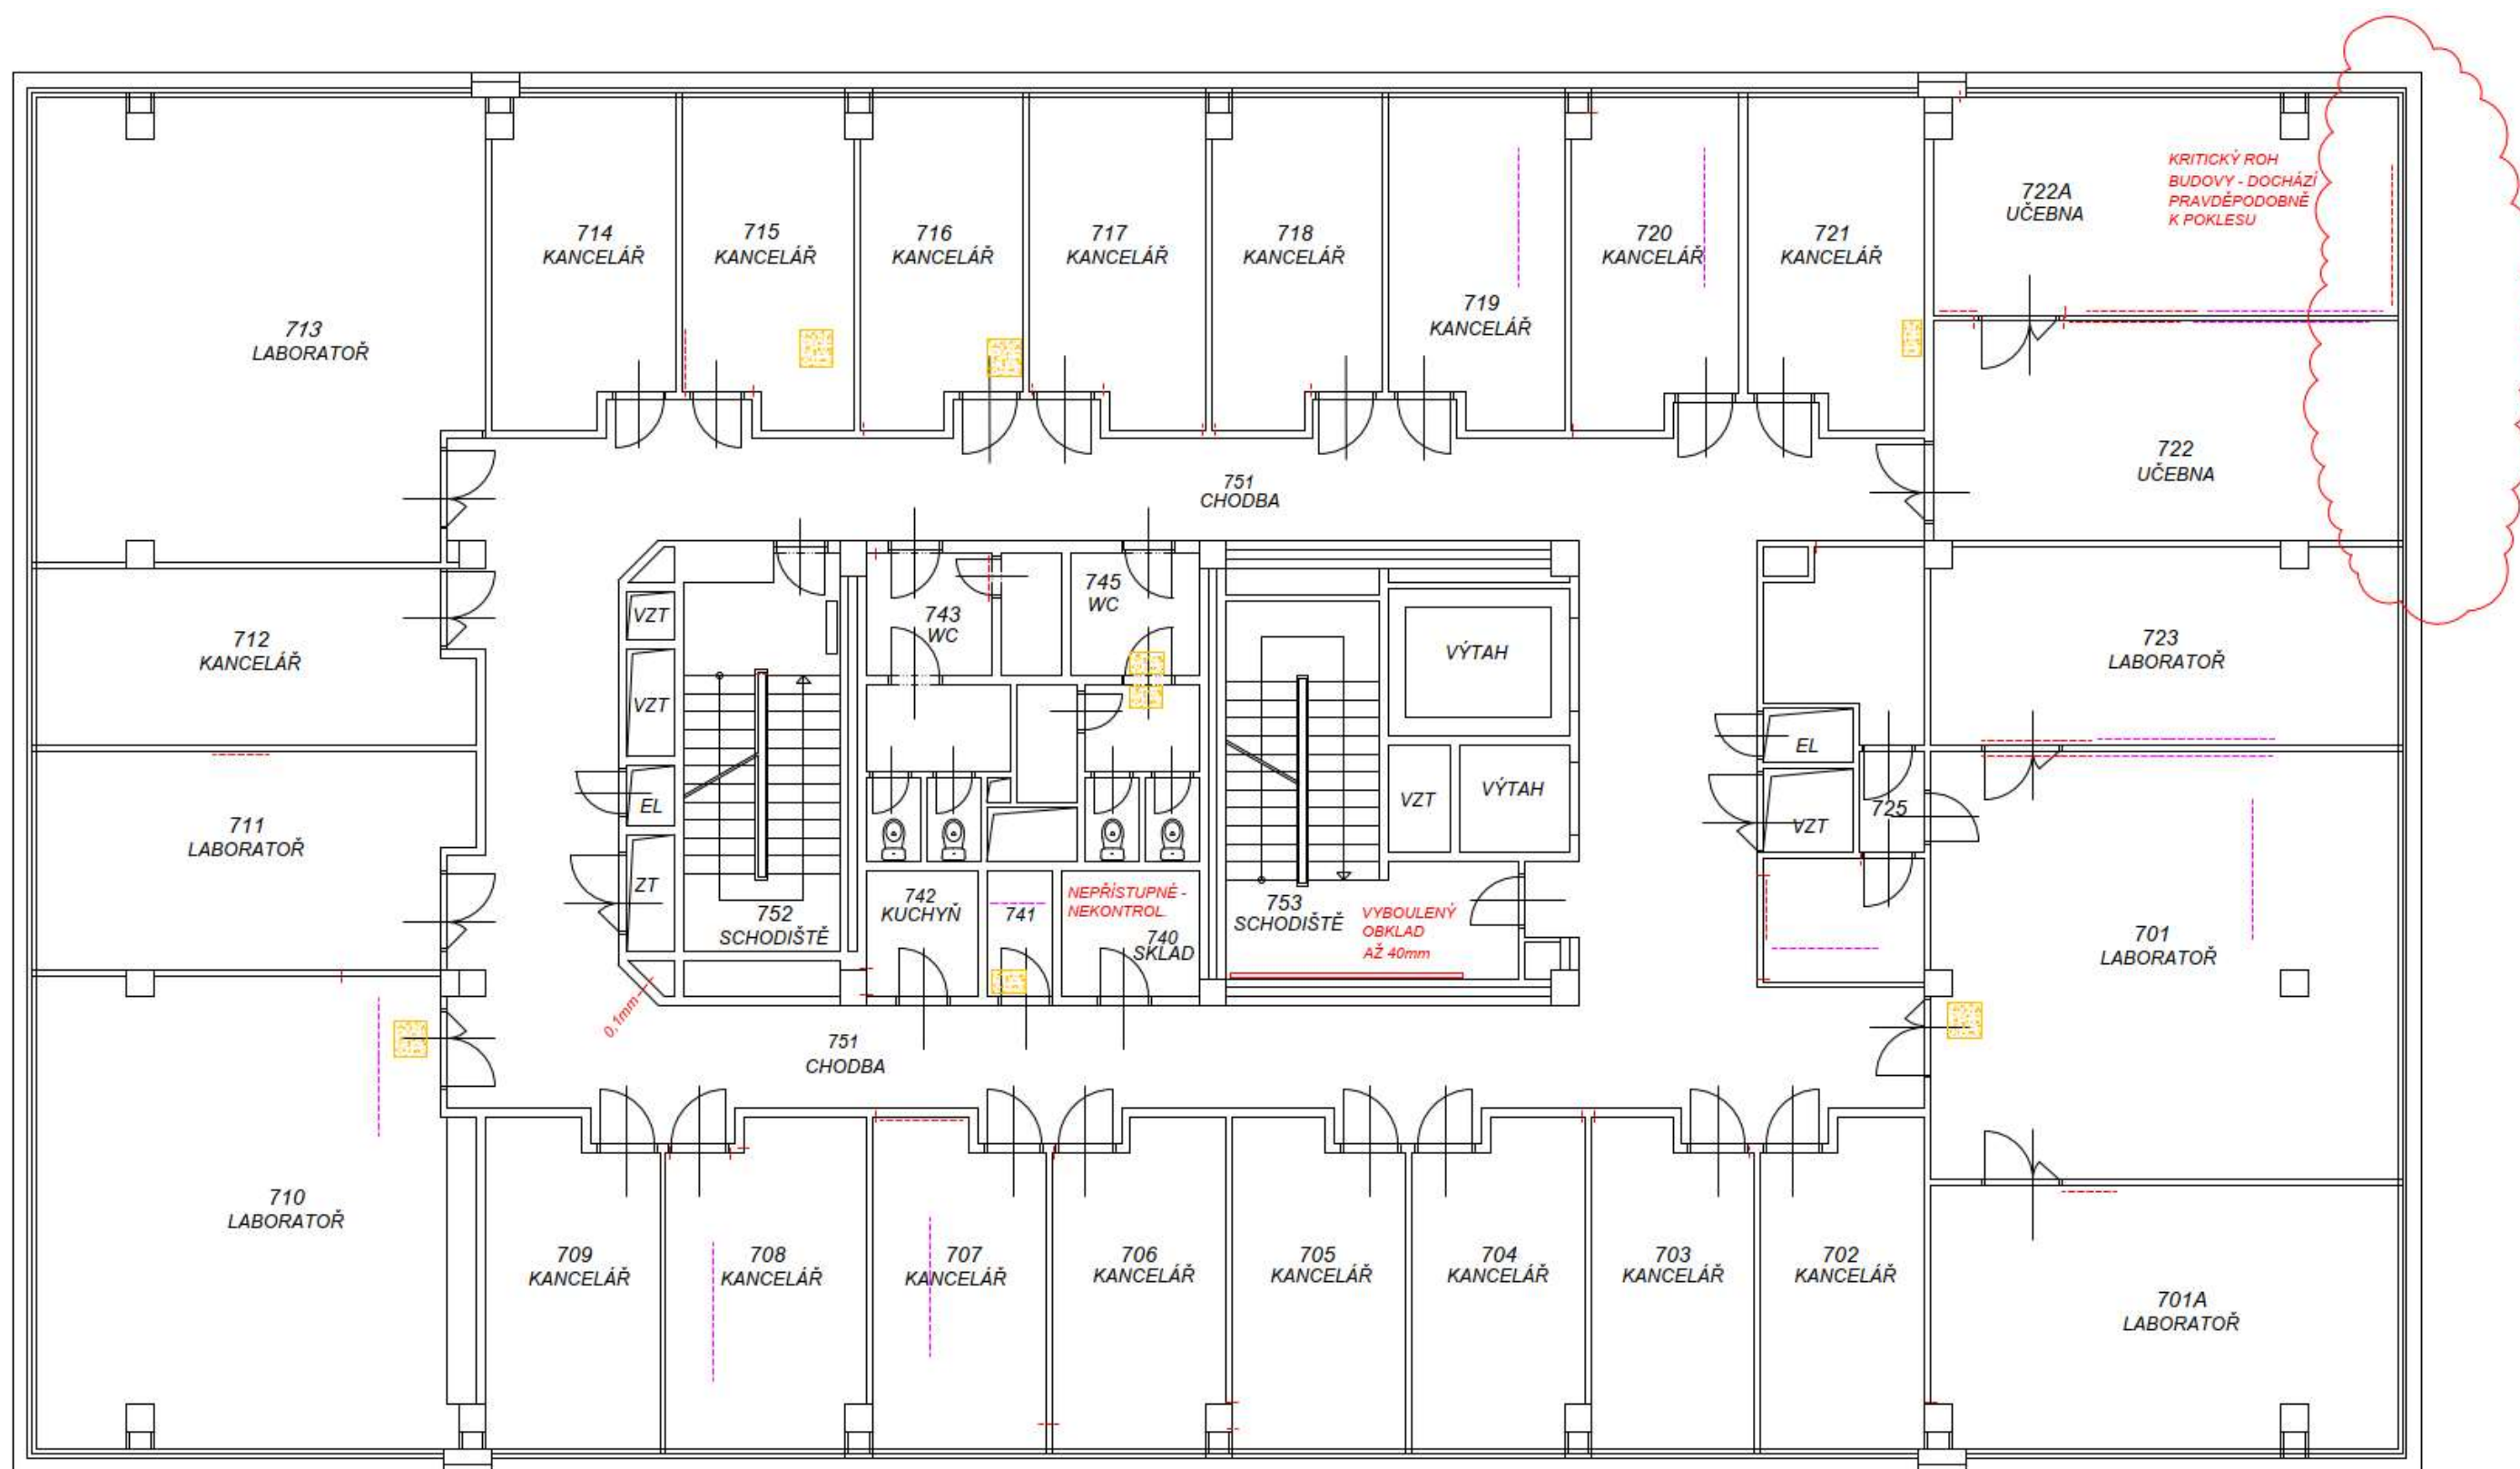
### 3.7.1 Schéma vady a poruchy – 7.NP

M. č.	Trhliny omítky		Odlupující se malba		Stopy po zatečení (vlhkost)		Ostatní nálezy
	stěny	stropy	stěny	stropů	stěny	stropy	
701	ano	ano	ano	ano	-	ano	Nevymalováno po zapravení omítky na stropě
701A	ano	-	-	-	-	ano	Nevymalováno po zapravení omítky na stropě, popraskané obklady, nerovná dlažba, popraskaná dlažba, zašlá výmalba, hlučné zářivky, slabě svítí, kryty světel špinavé
702							Uvolněný kryt světla, jedna zářivka nesvítí, stížnosti na malý počet zásuvek, lokálně poškozené PVC
703	ano	-	-	-	-	-	stížnosti na malý počet zásuvek, hlučné zářivky, slabě svítí
704	ano	-	-	-	-	-	Kryty světel plné hmyzu, špinavé, zářivky slabě svítí, zašlý koberec
705	ano	-	-	-	-	-	stížnosti na malý počet zásuvek
706	ano	-	-	-	-	-	kryty světel špinavé, lokálně poškozená omítka
707	ano	ano	-	-	-	-	hlučné zářivky, slabě svítí a blikají, lokálně poškozená omítka, špinavá výmalba
708	ano	ano	-	-	-	-	Kryty světel plné hmyzu, špinavé

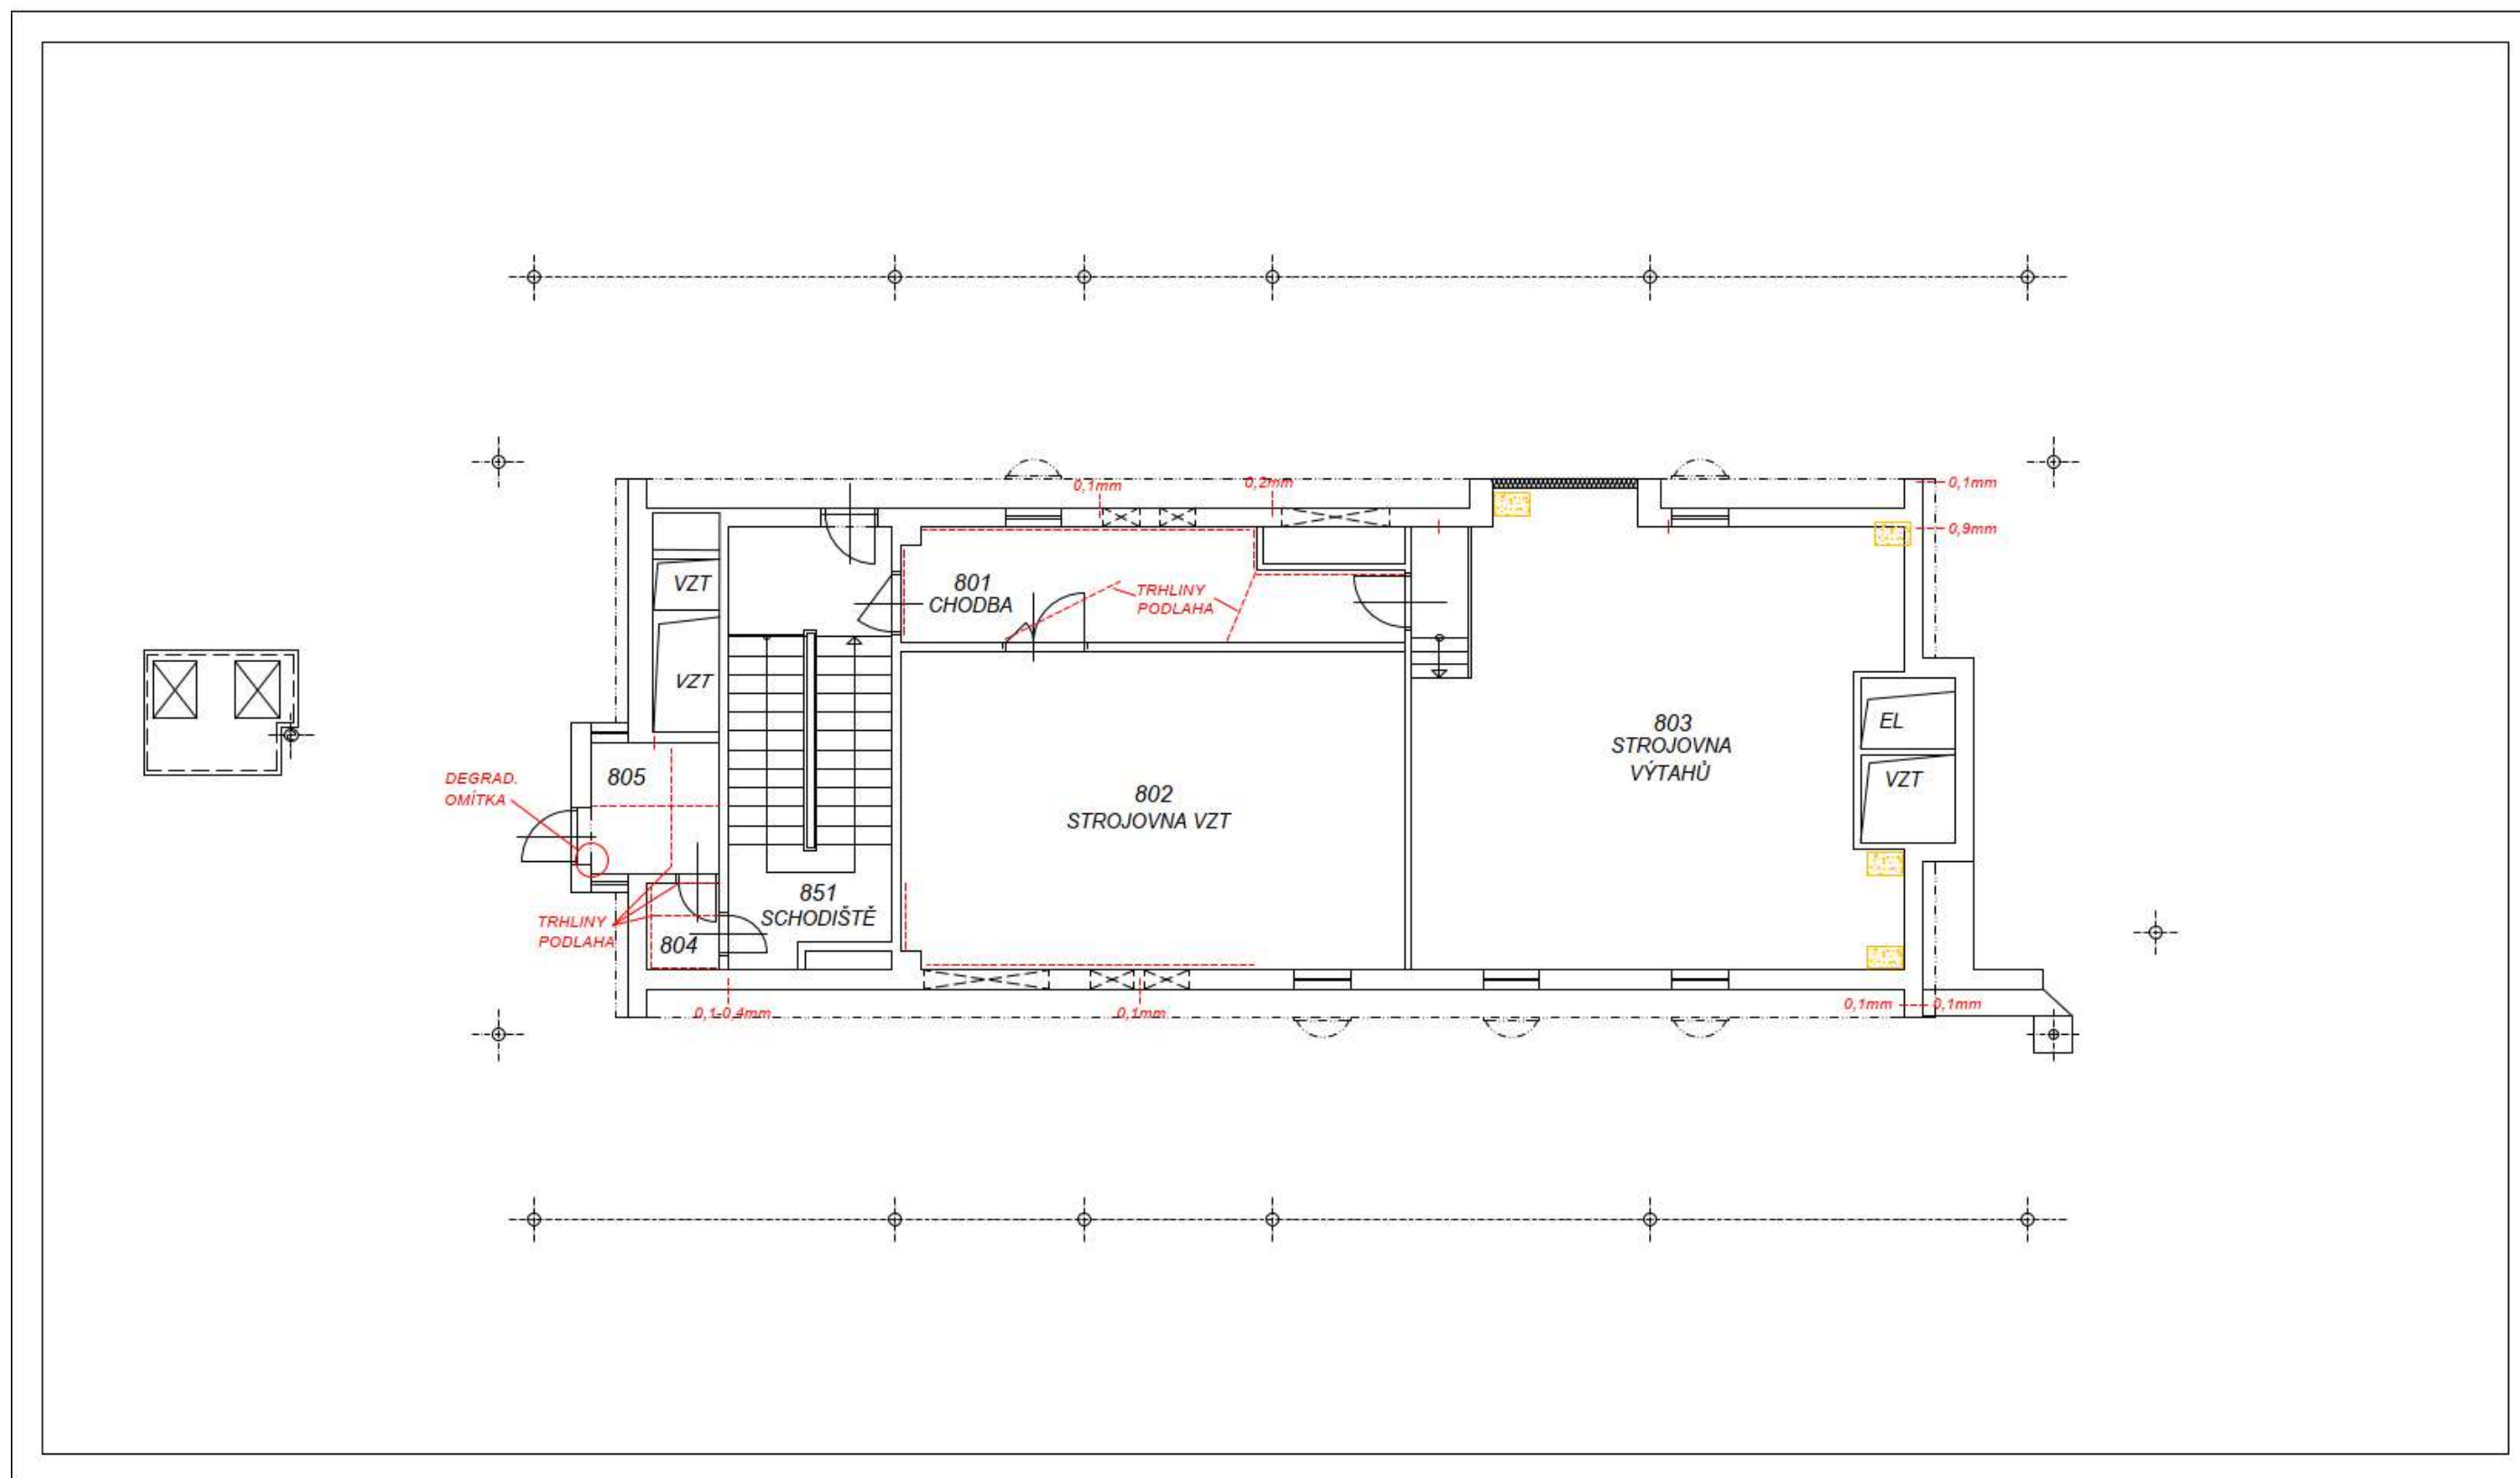
### 3.8.1 Schéma vady a poruchy – 8.NP

M. č.	Trhliny omítky		Odlupující se malba		Stopy po zatečení (vlhkost)		Ostatní nálezy
	stěny	stropy	stěn	stropů	stěny	stropy	
801	ano	-	-	-	-	-	Zašlá výmalba, špína, trhliny v podlaze
802	ano	-	ano	-	-	-	Zbytky vyměněných dílu VZT, zašlá výmalba
803	ano	-	ano	-	ano	-	Nezapravené prostupy stěnou, lokálně poškozená výmalba
804	ano	-	ano	-	-	-	Silně zašlá a špinavá výmalba, špína, trhliny v podlaze, nezapravené prostupy stěnou, vyboulené obklady, velký počet trhlin, špinavé spárování obkladu, výrazná trhlina skrz stěnu k akumulátorovně
805	ano	-	-	-	-	-	Výrazná trhlina přes celou místnost (podlaha i strop) až 5 mm, popraskaný nátěr u konstrukce pro baterie, zašlá, špinavá výmalba, lékárnička která se nachází v místnosti je po datu expirace
851	-	-	-	-	-	-	Lokálně poškozené PVC, zašlé, neestetické, vizuálně nevzhledné

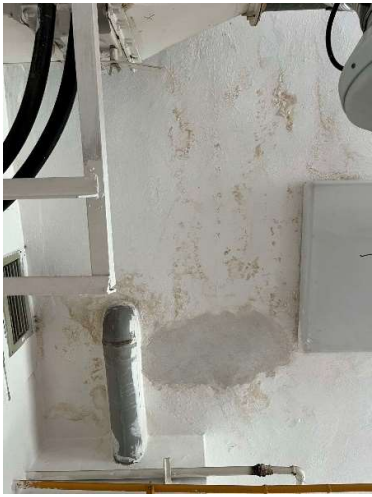
<p>Foto č. 1 – zabedněný světlík (m.č.107)</p>	<p>Foto č. 2 – stopy vlhkosti u svodu (m.č.715)</p>
