# **KOMPLETNÍ PASPORTIZACE VAD A PORUCH BUDOVY „N“**

**Zakázka:** **Kompletní pasportizace vad a poruch budovy N**

**Místo určení:** Budova N areál Vysoké školy báňské  
Technická univerzita Ostrava - Poruba

**Evidenční číslo objednatele:** 49/9560/2023

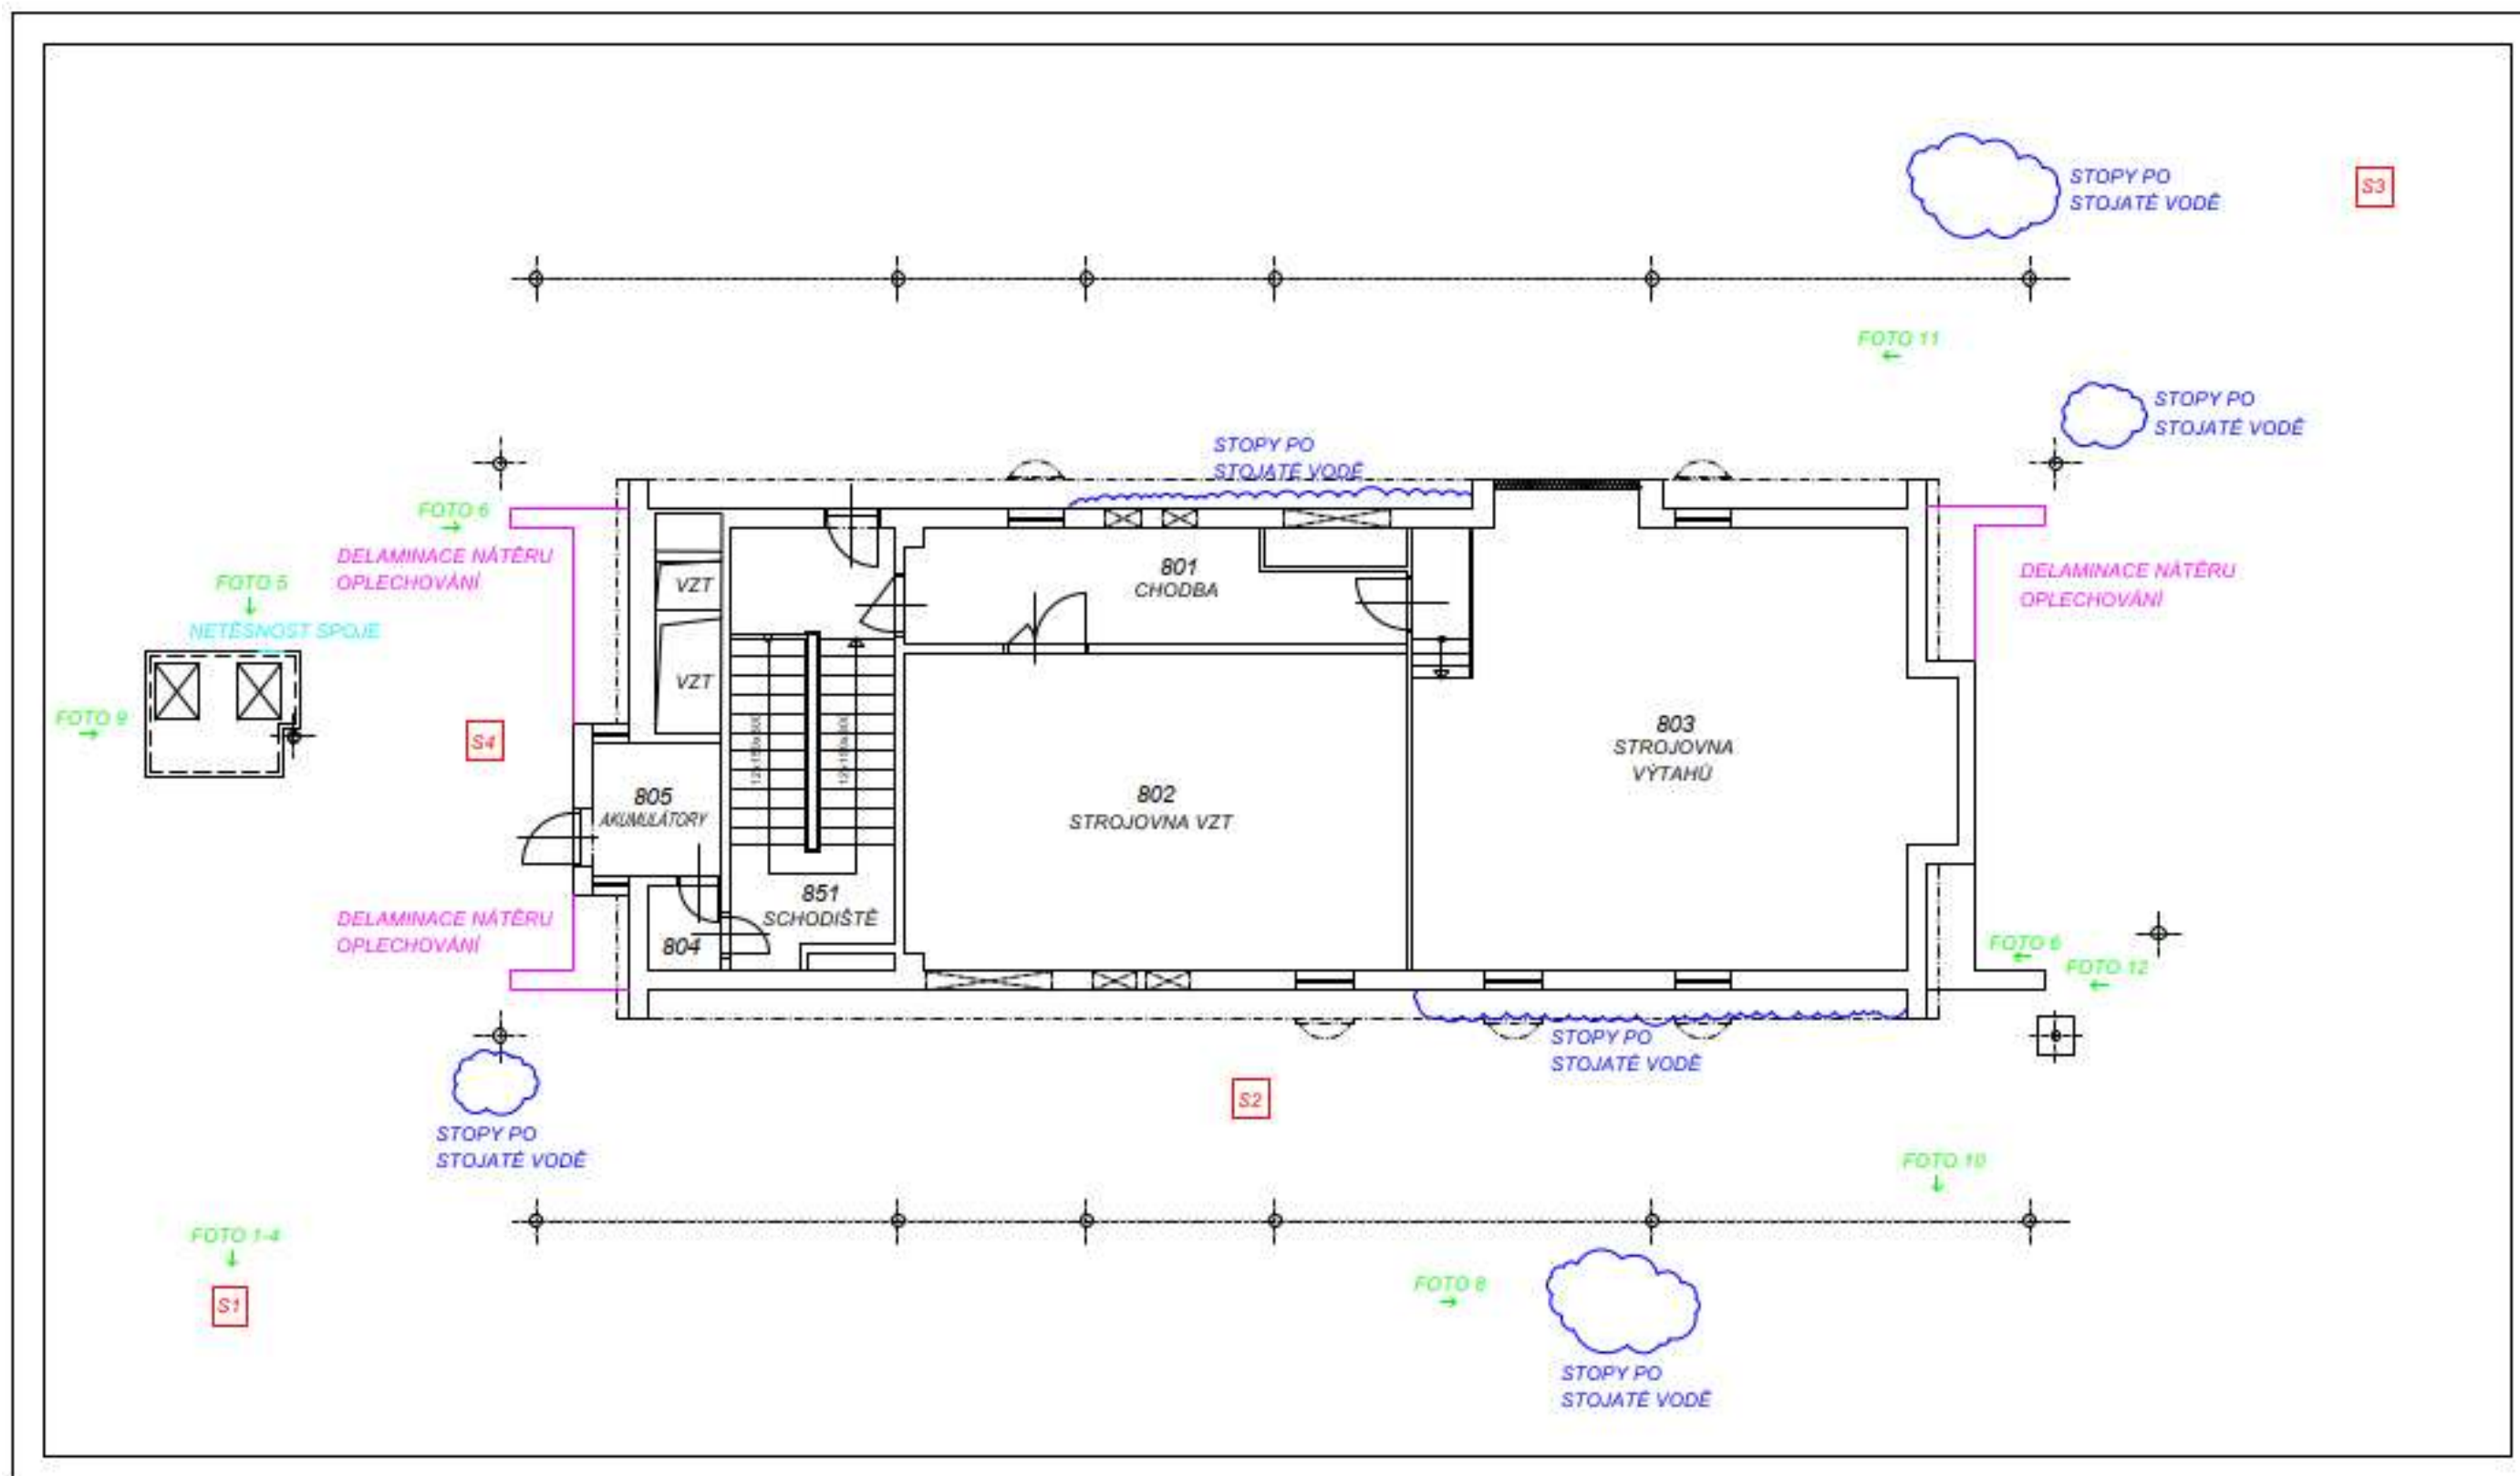
# SCHÉMA STŘECHY - VADY A PORUCHY

- Viditelné stopy po kalužích po dešti – špatné vyspádování do odtokových kanálků.
- Místy neodborně provedené spoje, často u různých prostupů střešního pláště.
- Delaminovaný nátěr oplechování, stopy koroze.
- Místy zjištěna netěsnost spojů.
- Velké množství záplat a přířezů folie.
- Zdegradovaný tmel u ukončovacích prvků.

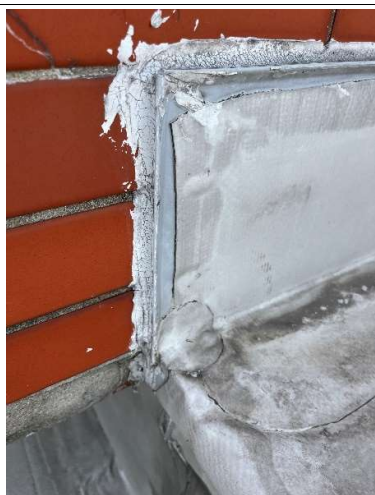
<p>Foto č. 5 – netěsnost spoje</p>	<p>Foto č. 6 – delaminace nátěru oplechování</p>

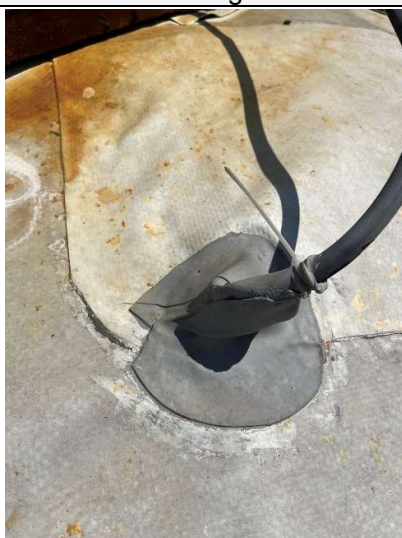
Foto č. 8 stopy kaluží od srážkové vody

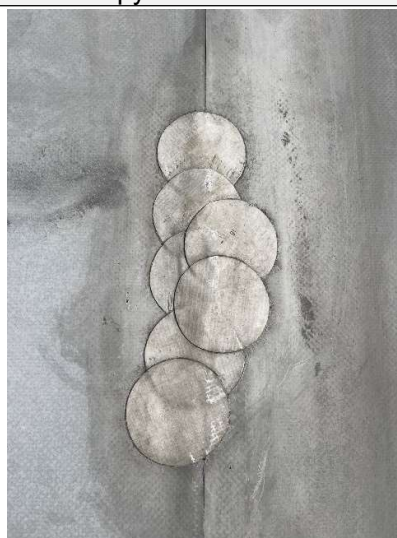
Foto č. 9 – prostup střeš. pláště

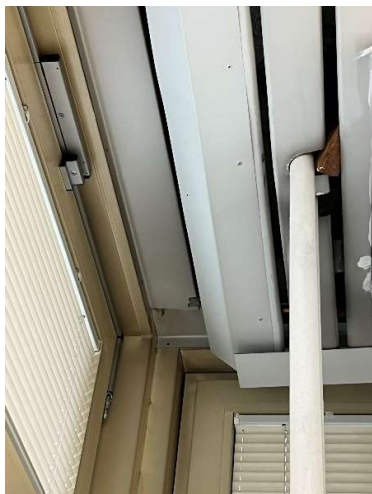
<p>Foto č. 5 – utržená vodící struna</p>	<p>Foto č. 6 – zadělaná okna m. č. 202</p>

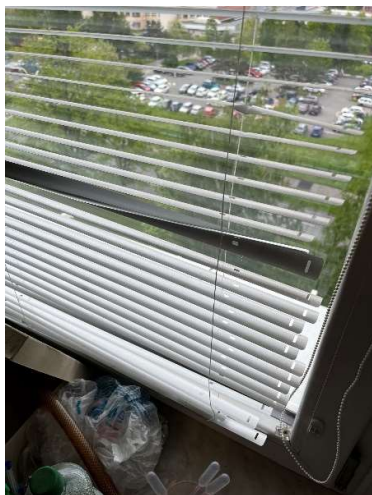
Foto č. 8 – velkoformátové okno

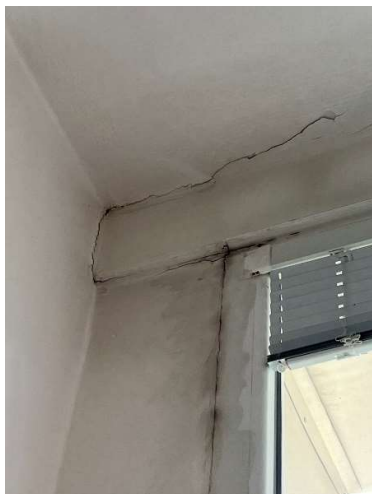
Foto č. 12 – trhliny v nadpraží okna

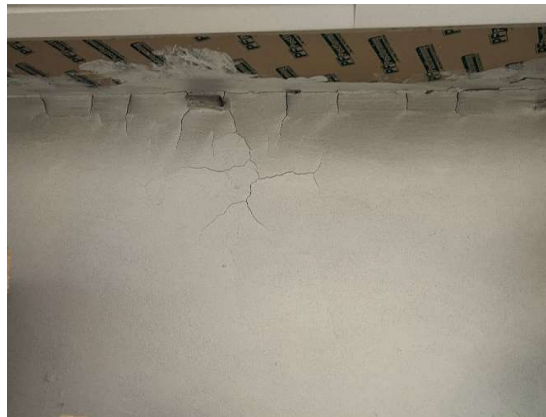
Foto č. 13 – trhliny v nadpraží a ostění okna

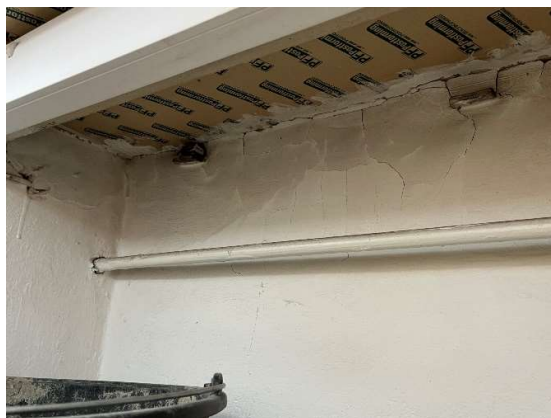
Foto č. 14 – trhliny v parapetu okna
