Zpráva o rizicích pro společnost Vysoká škola báňská - Technická univerzita Ostrava

Ostrava, duben 2024

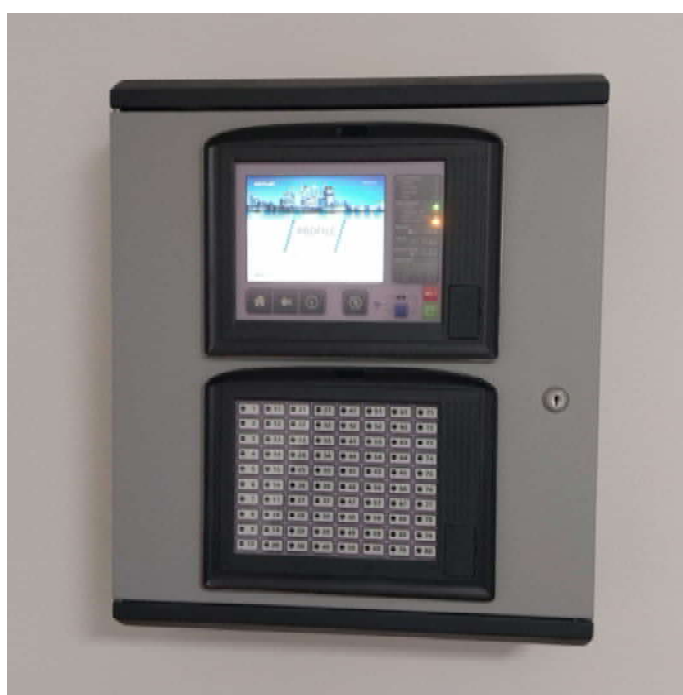
Obrázek 1: Centrála EPS na EKF

Seznam objektů chráněných EPS je uveden níže. Signál EPS je sveden do místa se stálou obsluhou, na vrátnici daného objektu a paralelně na vrátnici objektu A s vizualizací. Nutné kontrola reálnosti poplachu ostrahou, časy $T1=1\text{min}$, $T2=6\text{min}$. V případě Nové Auly je signál sveden přímo na HZS. Dle namátkové kontroly probíhají revize a funkční zkoušky řádně. Především v případech Univerzitní Auly, FEI, EKF ovládá EPS například únikové východy, požární klapky, ZOTK, apod. U nově postavené EKF je v prostorách garáží instalován teplotně citlivý kabel. Zbytek objektu je chráněn standardními opticko-kouřovými čidly. Na budově je zřízen klíčový trezor.

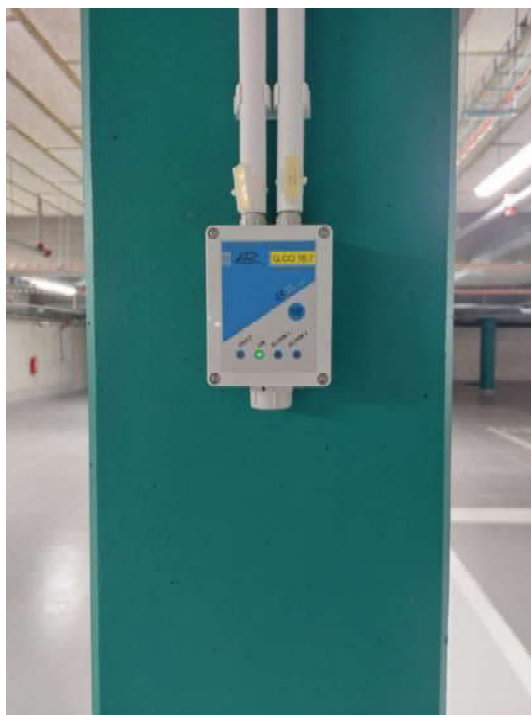
Obrázek 2: Detekce CO2

Typ detekce/látky	CO2
Signalizace	Lokálně + v rámci EPS
Pokrytí	Garáže EKF
Napojené systémy	Nezjištěno

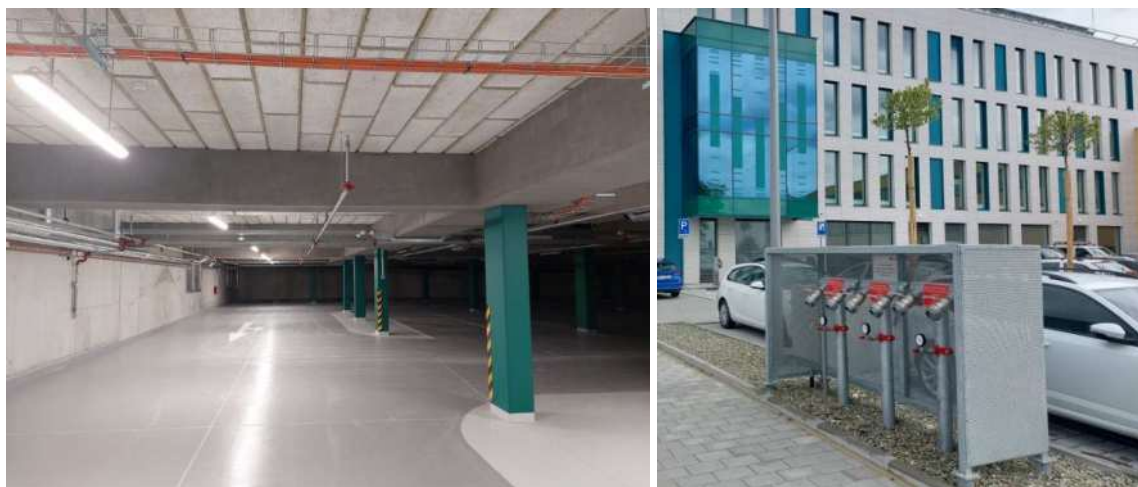
Obrázek 3: Chráněné garáže a připojení mobilní techniky

Typ	Sprinklerové vodní PHZ	Revize	Výchozí
Pokrytí	Podzemní garáže EKF	Dodavatel	---
Popis	<p>PHZ je navrženo jako suchý systém. PHZ je navrženo v souladu ČSN EN 12 845 a s ČSN 730810. Podzemní garáže budou rozděleny do tří sekcí „sekce A“, „sekce B“ a „sekce C“, ty jsou chráněny PHZ, tedy suchý systém, který bude napojen na přípojku pro požární mobilní techniku. Každá sekce bude mít vlastní přípojku.</p> <p>Na potrubních rozvodech budou v chráněných prostorech osazeny výstřiková zařízení – stojaté sprinklerové hlavice se standardní reakcí (SSU K80 1/2" 68°C 5mm). Pro možnost napojení HZS jsou v prostoru vnější parkovací plochy v 1.NP instalovány armatury 2 x B75 pro každou sekci zvlášť.</p> <p>V případě požáru bude voda do systému dodávána mobilní technikou z jednotek HZS přes rozdělovač mobilní techniky, který je umístěn v dosahu přístupové komunikace ve venkovním prostoru objektu. Na rozdělovači jsou dvě přípojné místa, která jsou osazena bajonetovými spojkami B75 a uzavírací armaturou (kulovým kohoutem).</p>

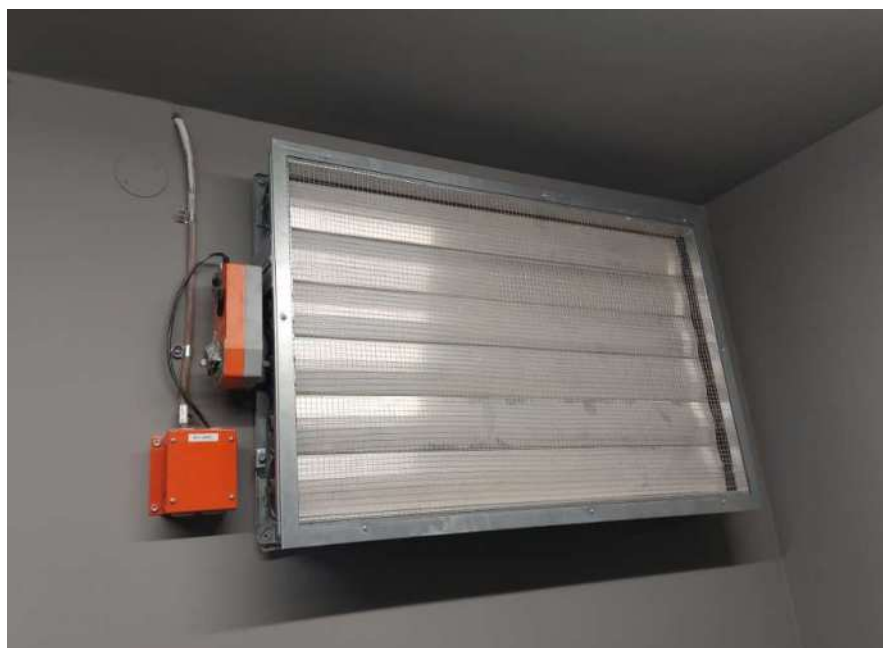
Obrázek 4: Požární odvětrání únikové cesty EKF

V nových objektech instalováno jako ochrana CHÚC především ve formě ventilátorů a žaluzií. Funkčně spojeno s EPS.

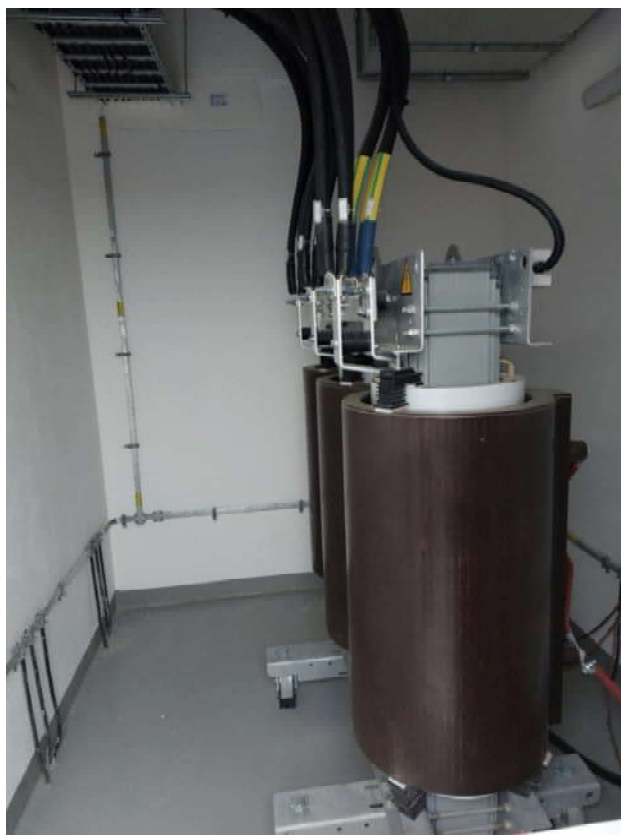
Obrázek 5: Transformátor EKF

Výkon (kVA)	Počet	Typ (olej/suchý)	Umístění	Poznámka
1 000	7	převážně suché	Trafostanice na jednotlivých objektech

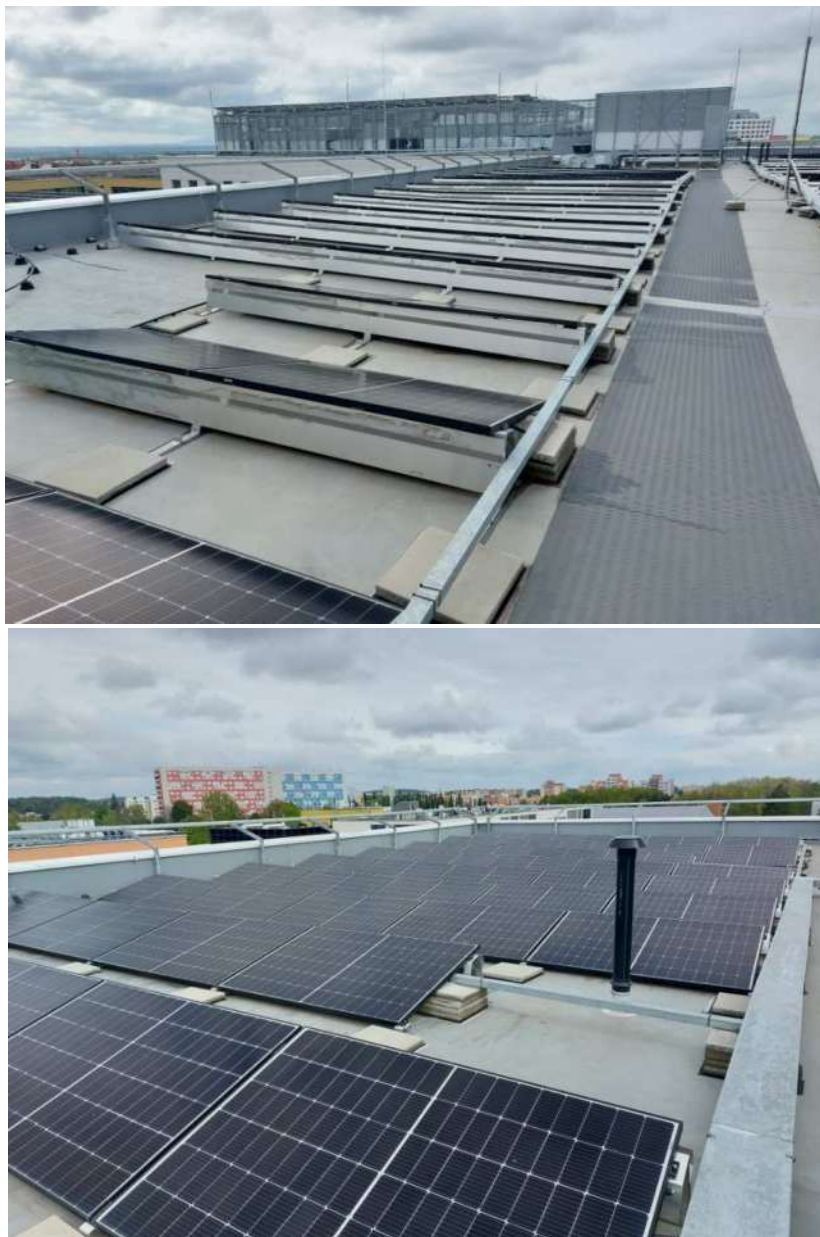
Obrázek 6: FVE na střeše EKF

FVE	
Výkon (kWp)	Na EKF výkon 169 kWp
Umístění	Střechy budov E, F, G, H, ústřední knihovna, J, CPIT TL 3, CEeT, Nová EKF.
Popis	<p>Vše zapojeno do LDS VŠB TUO u EKF Střídače na střeše u technologie VZT. Na střeše budov Ekonomické fakulty a její přístavby je FVE. Na střeše jsou umístěny fotovoltaické panely na pevné (ocelové, hliníkové) konstrukci. Stejnoseměrný proud z FV panelů je předáván přes měniče a rozvaděč v hlavní ústředně NN (m. č. 173) do distribuční sítě. Počet panelů na objektu EkF 360 ks a na objektu přístavby H je 49 ks o celk. výkonu 169 kWp (DC) resp. 150 kW (AC).</p> <p>Hlavní prvek pro odpojení FVE (CENTRAL STOP FVE) se nachází současně s vypínacími prvky CENTRAL STOP a TOTAL STOP u vstupu do objektu. Vypnutí FVE je umožněno i vypínacími prvky CENTRAL STOP a TOTAL STOP.</p> <p>Při stisknutí ručních tlačítek CENTRAL STOP FVE/CENTRAL STOP/TOTAL STOP je vypnuto napájení 400 VAC do FV střídačů, které jsou bez AC napětí a následně optimizéry na FV panelech zajistí max. 30 V DC napětí na FV panelech (zůstává napětí cca 1,5 V/panel, na stringu zapojeno max. 20 ks panelů). Všechny střídače jsou napojeny v rozvaděči +RH 2 pole, který se nachází v m. č. 173 rozvodna NN. Toto místo je také bodem napojení na veřejnou síť el. energie.</p>
