VYPRACOVÁNÍ PROJEKTOVÉ DOKUMENTACE STAVEBNÍCH ÚPRAV BUDOVY N VŠB - TUO

DENDROLOGICKÝ PRŮZKUM A INVENTARIZACE KÁCENÉ ZELENĚ

Ostrava, říjen 2024

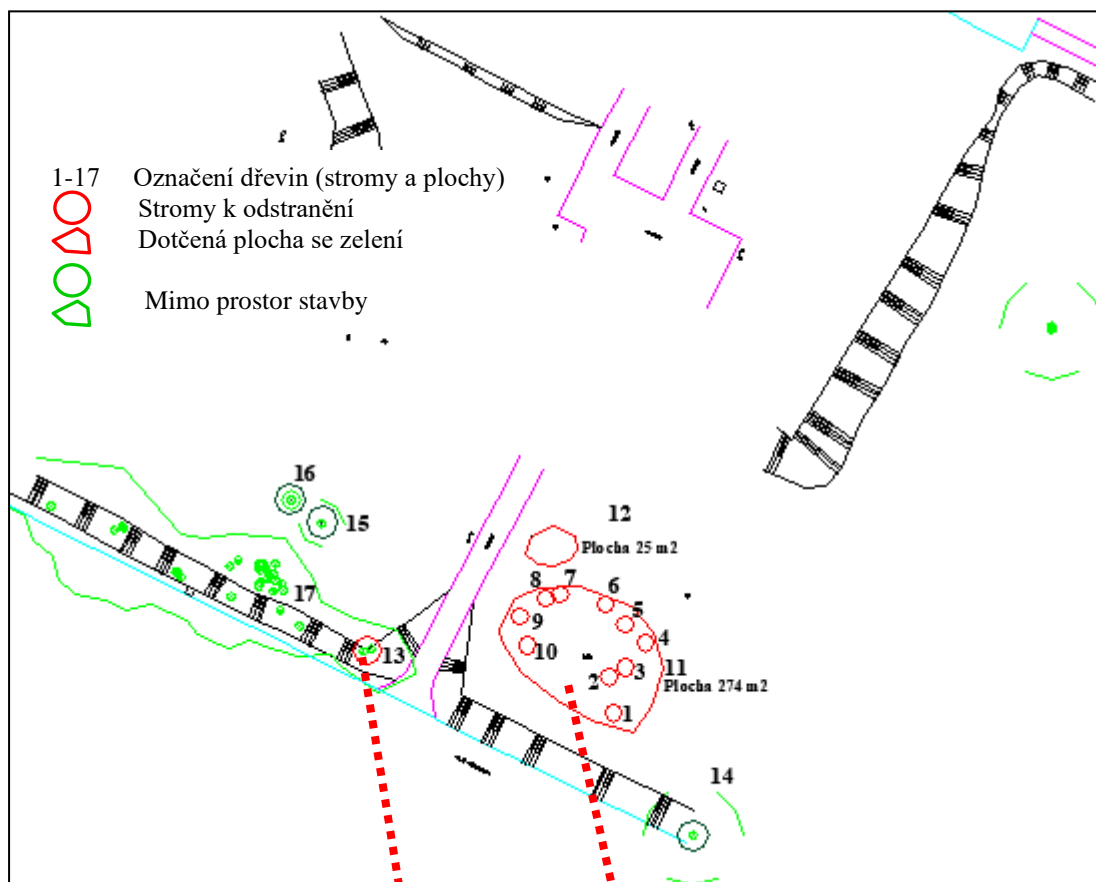
DENDROLOGICKÝ PRŮZKUM – označení v poskytnuté situaci zaměření

Jednotlivé druhy stromů a porostu v prostoru vymezeném pro umístění stavby „Vypracování projektové dokumentace stavebních úprav budovy N VŠB-TUO – Situační výkres ZOV“ dle poskytnutého zaměření a vymezení rozsahu pro dendrologický průzkum jsou zakresleny v mapové příloze a číselně označeny (1 až 17).

Stromy označeny č. 1 až 10 jsou vymezeny v ploše č.11, která byla zaměřena jako ucelená plocha se zelení. Umístění stromů v rámci této plochy je zakresleno na obr. č. 1 orientačně.

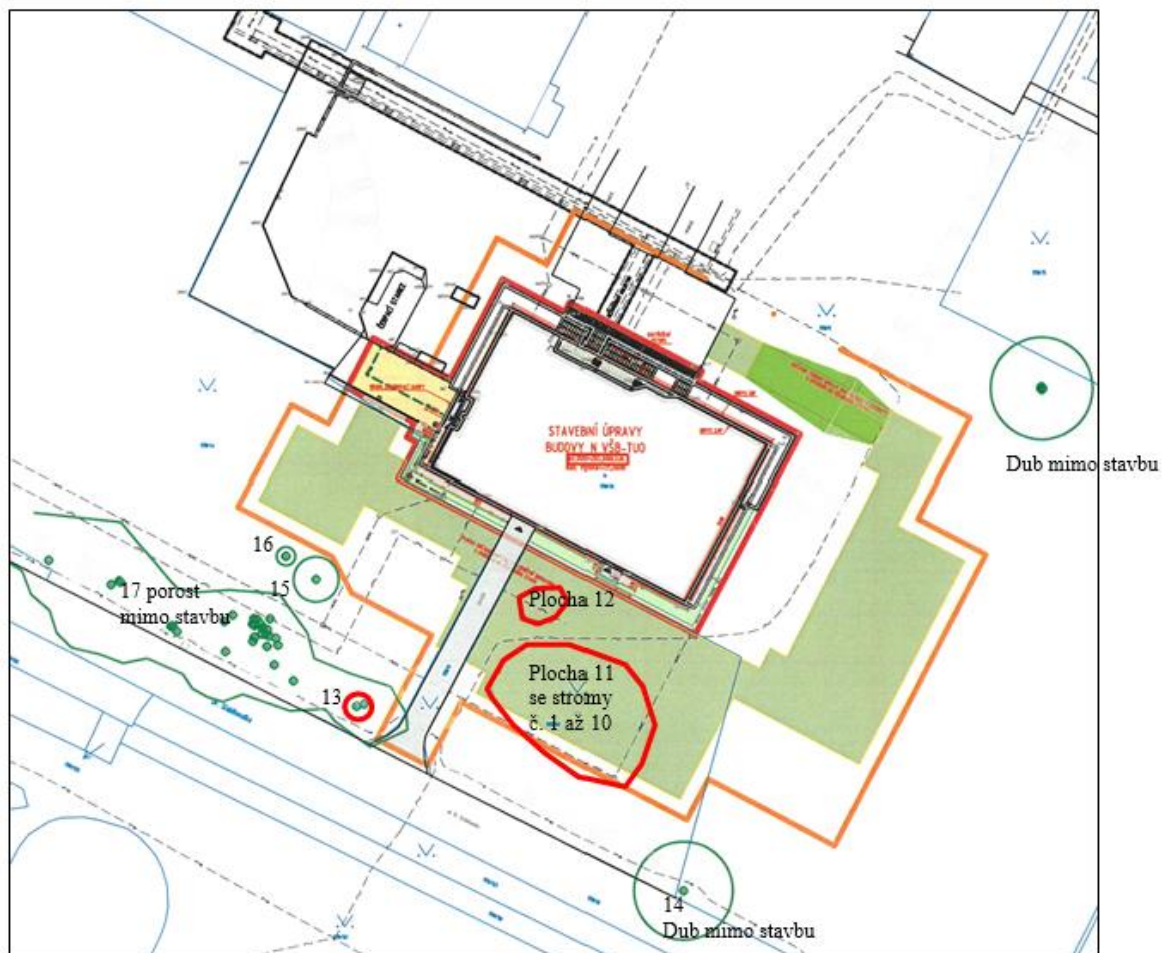
Červeně jsou označeny v mapové příloze stromy a porost, které jsou navrženy k odstranění, zeleně jsou označeny stromy, které budou zachovány a budou v době stavby chráněny před poškozením.

Kácení stromů a keřů bude provedeno zejména v období vegetačního klidu. Dřeviny, které budou stavbou zachovány, ale mohly by být během výstavby ohrožené, budou chráněny (např. dřevěným bedněním nebo oplocením).

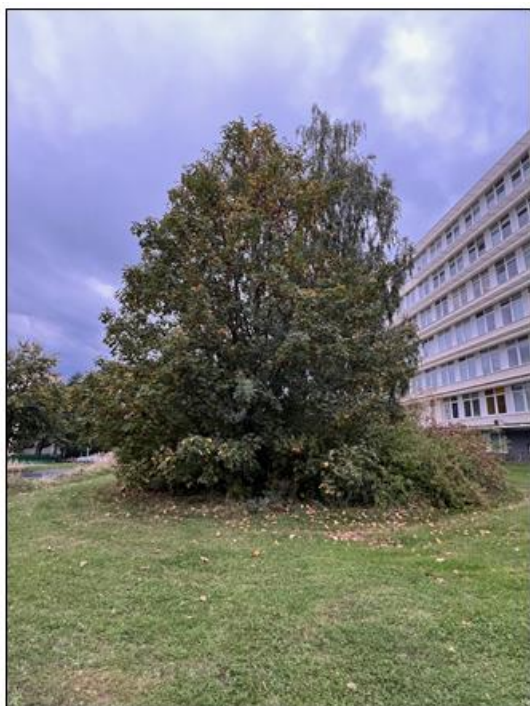
Plocha č. 11 Pohled od ulice Dr. Slabihoudka

Proveden byl dendrologický průzkum, jehož úkolem bylo prověření možného dotčení porostu vymezeného zpracovatelem projektu. Vymezena je ucelená plocha o výměře 274 m² s náletovou zelení, která doprovází zřejmě nosné původní stromy, tvořené vzrostlými břízami a javorem. Podél ulice Dr. Slabihoudka na pozemku p. č. 1738/11 rostou vzrostlé kvalitní duby (2 ks) a východně od objektu N VŠB-TUO na stejném pozemku 1 ks, které nejsou součástí plochy vymezené stavby. Pouze u komunikace p. č. 1738/11, k. ú. Poruba, ve směru k objektu N VŠB-TUO roste mnohokmenný strom jabloně ve špatném zdravotním stavu, doporučeno je jej odstranit v rámci údržby i přestože nebude přímo stavbou zřejmě dotčen. V tomto prostoru je v současnosti i zlomený kmen jasanu (původně součást zaměřené s označením č. 13). Mimo uvedený ostrůvek se zelení je v prostoru pozemku p. č. 1738/48, k.ú. Poruba, hromada zeminy s nízkou náletovou zelení, která bude odstraněna.

Porost o výměře větší než 40 m² bude stavbou dotčen.

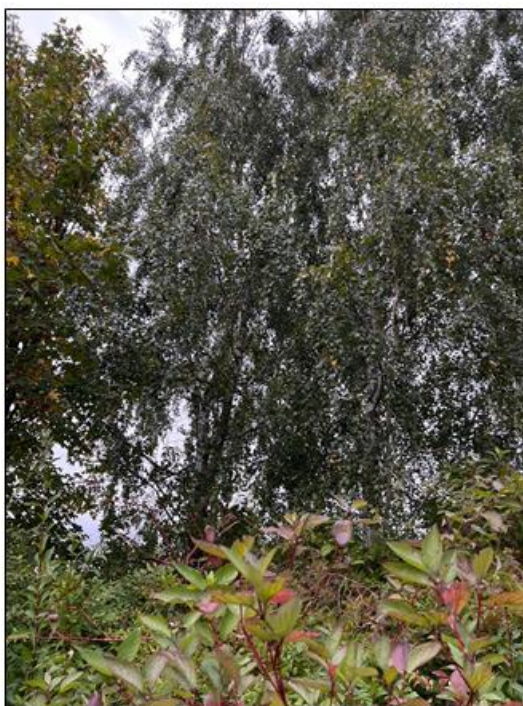
Vlevo strom č. 1, vpravo strom č. 2 a 3

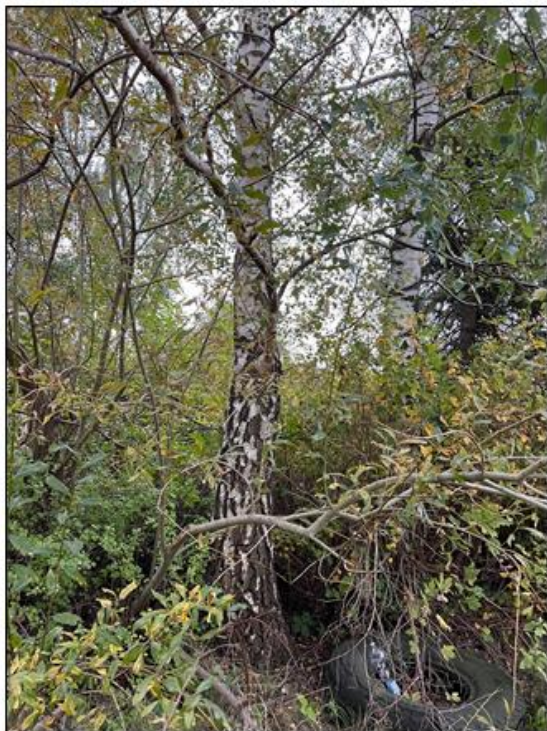
Strom č.5 (bříza) a náletový porost

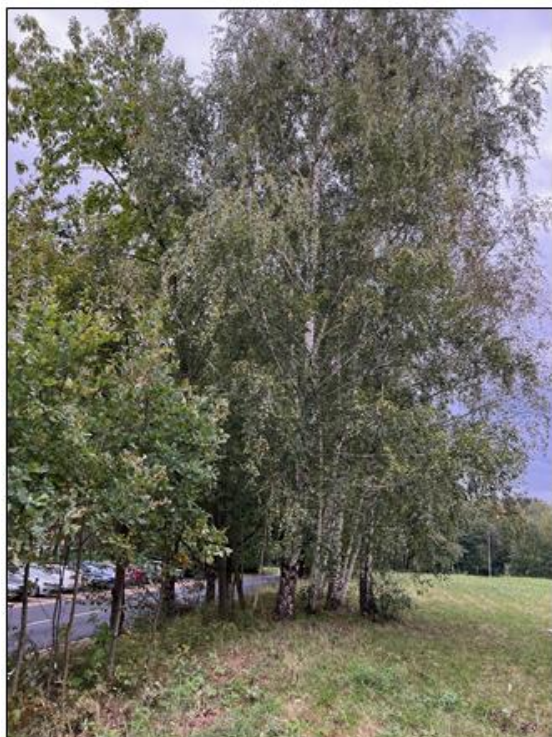
Stromy podél ulice Dr. Slabihoudka v jihozápadním směru na pozemku p. č. 1738/44, k. ú. Poruba, tvořené ucelenou plochou s náletovou zelení (nálet s duby) a se vzrostlými zejména břízami nebudou dotčeny. Rovněž dva solitérní stromy (jehličnan a listnáč) na pozemku p. č. 1738/44, k. ú. Poruba, nejsou součástí území předmětné stavby.

Náletový porost a porost s břízami č. 17

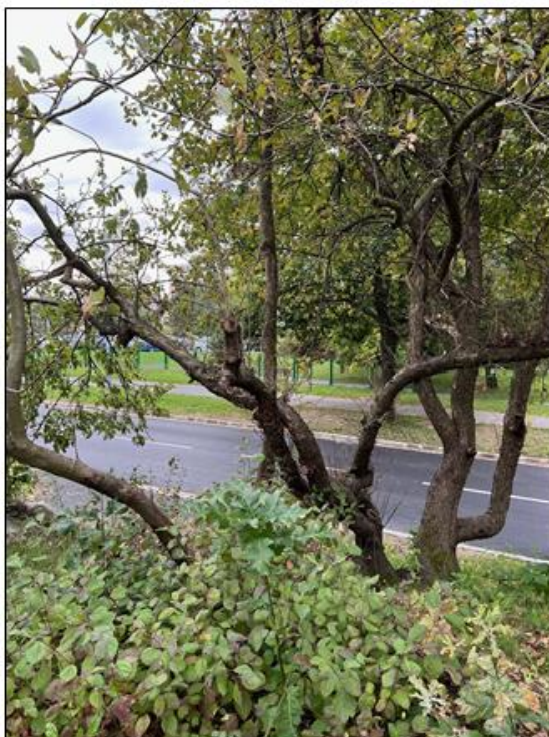
Strom označený č. 13 není zahrnut, jde o strom ve špatném zdravotním stavu, který by měl být odstraněn v rámci údržby zeleně.

Strom označený č. 13 – návrh k odstranění
