VYPRACOVÁNÍ PROJEKTOVÉ DOKUMENTACE STAVEBNÍCH ÚPRAV BUDOVY N VŠB - TUO

DENDROLOGICKÝ PRŮZKUM A INVENTARIZACE KÁCENÉ ZELENĚ

Ostrava, říjen 2024

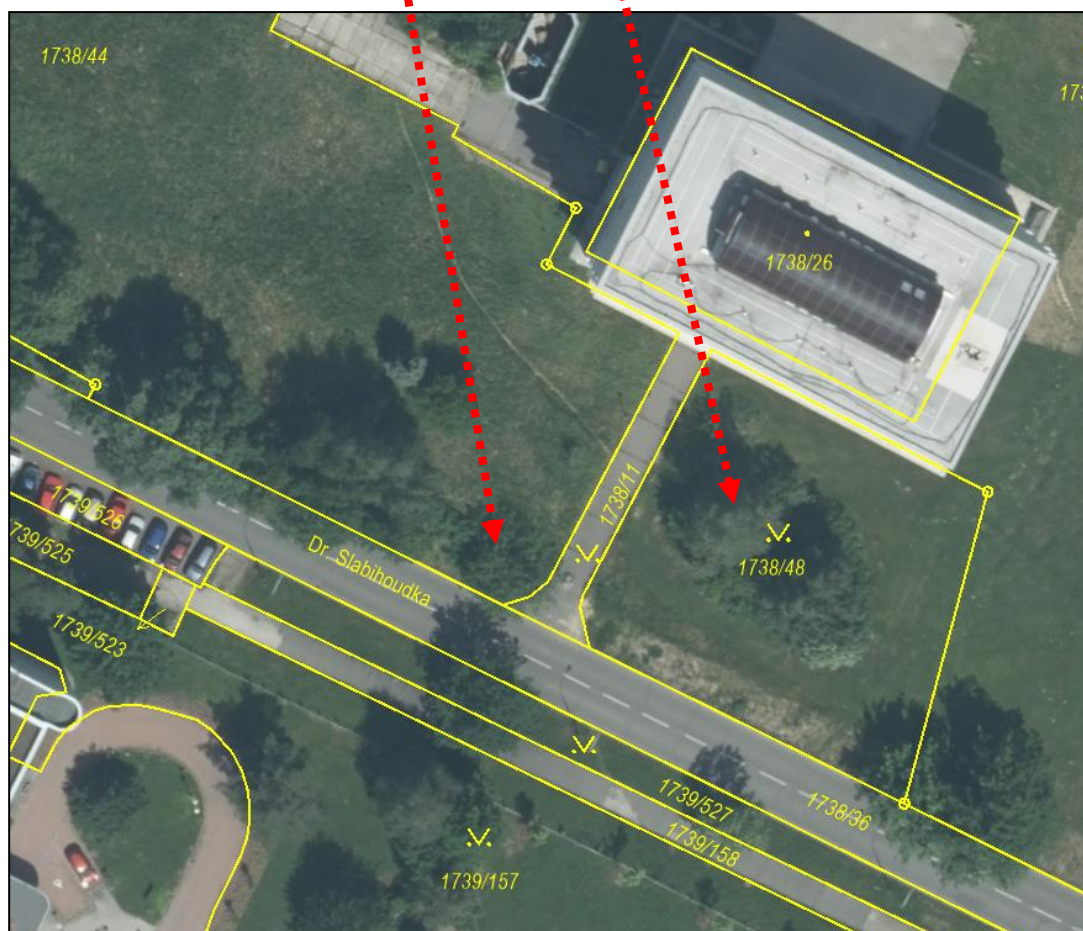
Situace mapy parcel

Červeně jsou označeny v mapové příloze stromy a porost, které jsou navrženy k odstranění, zeleně jsou označeny stromy, které budou zachovány a budou v době stavby chráněny před poškozením.
