–	ZODP. PROJEKTANT	PROJEKTANT	VYPRACOVAL	KONTROLOVAL	
	Ing. Petr Voznica	Trlida Tomáš	Trlida Tomáš	–	
INVESTOR: VŠB– TU Ostrava, 17. listopadu 15/2172, 708 33 Ostrava – Poruba				FORMÁT	12 x A4
NÁZEV STAVBY: Rekonstrukce laboratoří VŠB–TU Ostrava				DATUM	02/2023
				STUPEŇ	DPS
STAVEBNÍ OBJEKT: SO 02				Č. ZAKÁZKY	T22070
				ATELIER	
ČÁST: D.1.4.6 Měření a regulace				MĚŘITKO	
				Č. VÝKRESU	D.1.4.6.05
OBSAH: Rozvaděč MaR 2

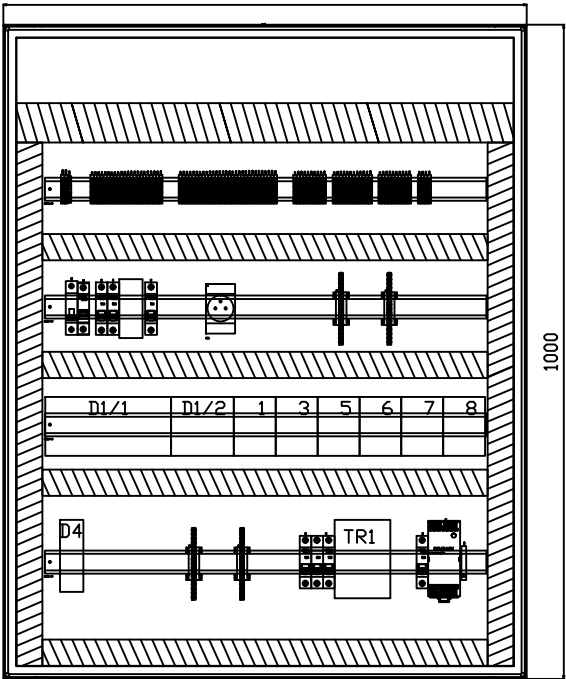
Rozmístění prvků
je orientační

ROZVÁDĚČ MĚŘENÍ A REGULACE:

Typ rozváděče:	SKŘÍŇOVÝ
Rozměry (ŠxVxH):	800x1000x300mm
Označení:	MaR 1
Krytí:	IP 54/20
Barva:	RAL 7035
Přívody a vývody:	HOREM
Svorkovnice:	NAHOŘE
Sokl:	100mm

Označení:	Popis štítku:
HL_L	Výpadek fáze
HL_POR	Souhrnná porucha
SB_01	Havarijní odstavení
SB_KVIT	Kvitace poruchy MaR
