# **KOMPLETNÍ PASPORTIZACE VAD A PORUCH BUDOVY „N“**

**Zakázka:** **Kompletní pasportizace vad a poruch budovy N**

**Místo určení:** Budova N areál Vysoké školy báňské  
Technická univerzita Ostrava - Poruba

**Evidenční číslo objednatele:** 49/9560/2023

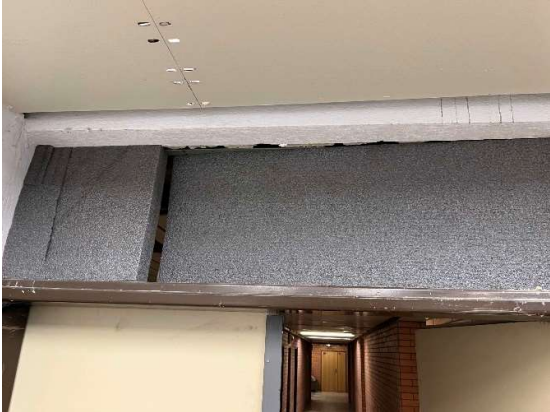
<p>Foto č. 1 – zabedněný světlík (m.č.107)</p>	<p>Foto č. 2 – stopy vlhkosti u svodu (m.č.715)</p>

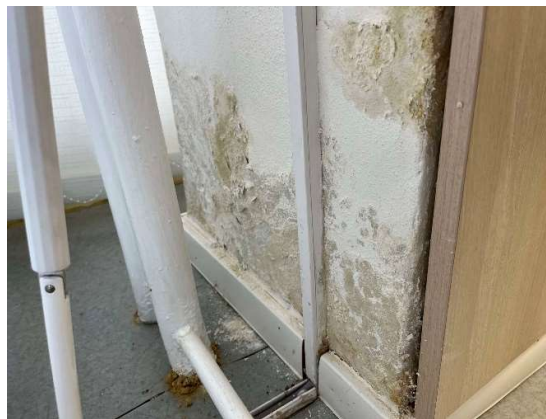
Foto č. 8 – vlhkost – sloup (m.č. 225)

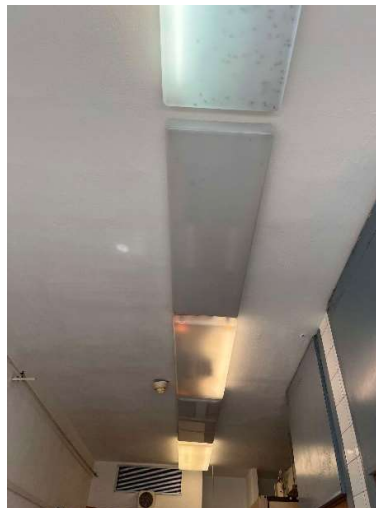
Foto č. 12 – nefunkční zářivky ve světlech

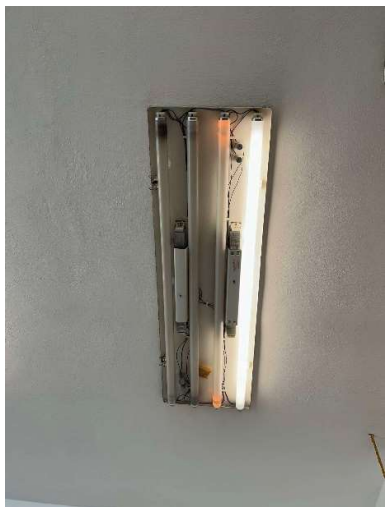
Foto č. 13 – chybějící kryt světla

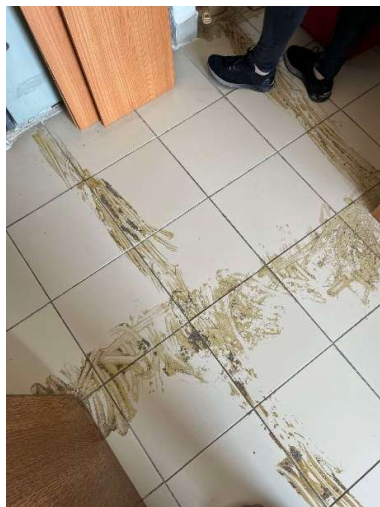
Foto č. 14 – špinavá dlažba, od lepidla (m.č.620)

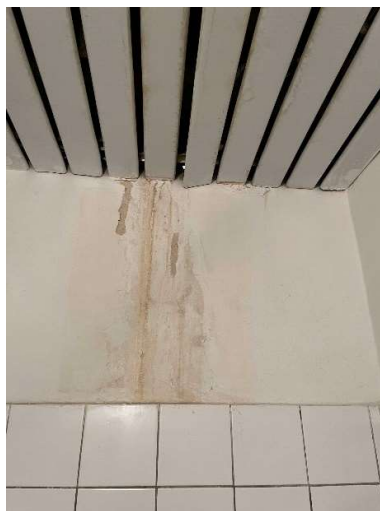
Foto č. 16 – zatečeno - WC

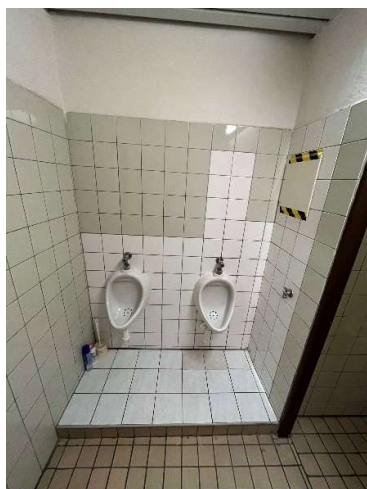
Foto č. 17 – různý odstín dlažba

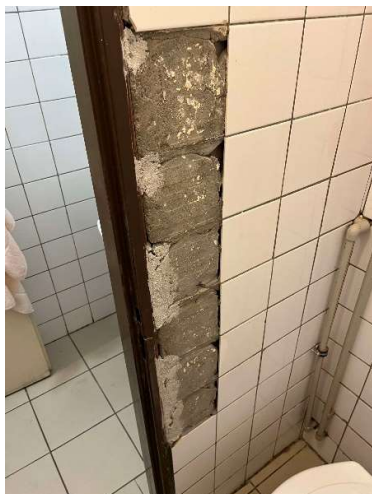
Foto č. 19 – odpadený obklad - WC

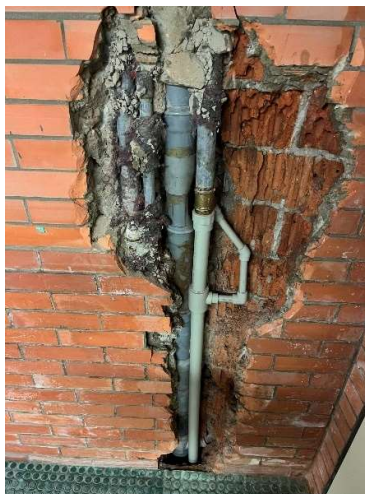
Foto č. 20 – vysekaný rozvod vody

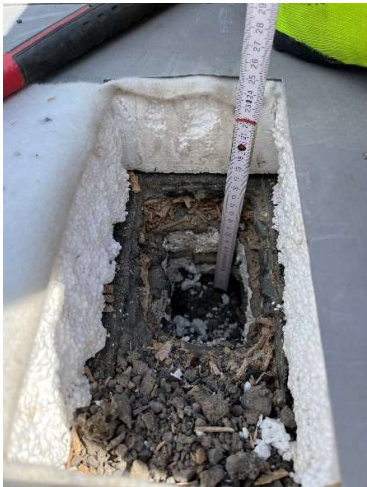
<p>Foto č. 1 – pohled do sondy</p>	<p>Foto č. 2 – pohled do sondy</p>

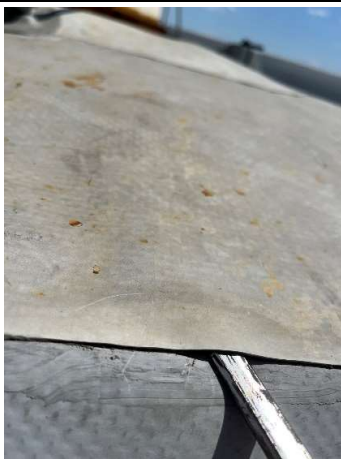
<p>Foto č. 5 – netěsnost spoje</p>	<p>Foto č. 6 – delaminace nátěru oplechování</p>

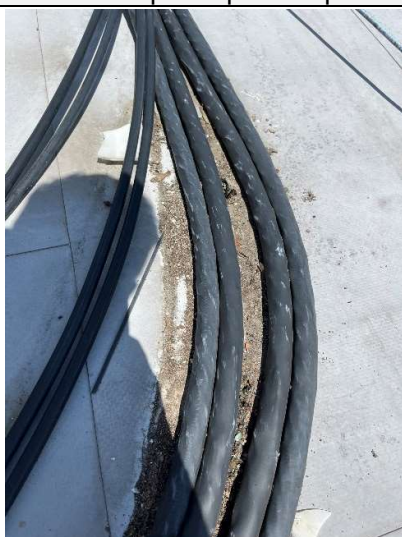
Foto č. 11 – ulpívající nečistoty

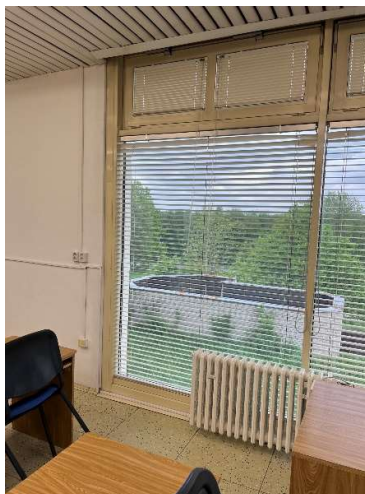
Foto č. 8 – velkoformátové okno

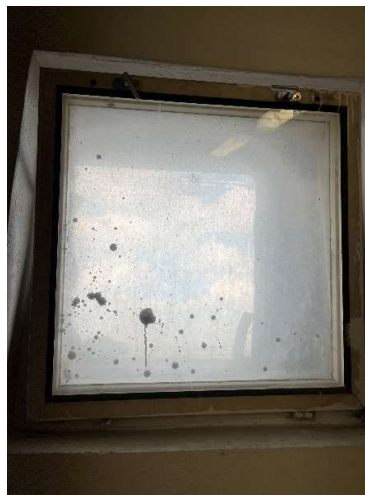
Foto č. 18 – špinavé zasklení okna

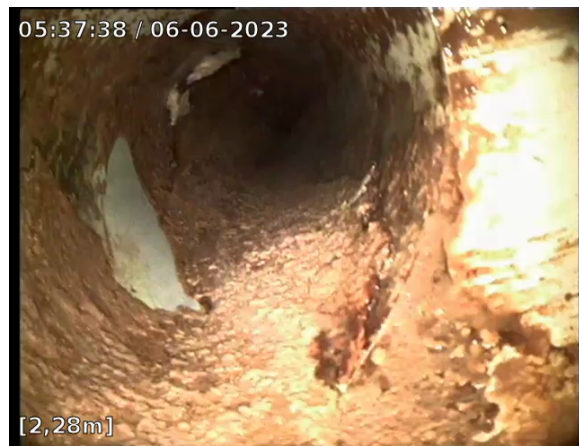
**FOTO 1.01**

Foto č.	Staničení (m)	Popis nálezu
	0,0	Začátek úseku, ČK1
	2,0	Odbočka
1.01	2,1 – 9,7	Usazeniny po obvodu trouby cca 0,5 – 1,5 cm
	2,2	Odbočka
	5,6	Odbočka
	5,8	Odbočka
	9,4	Odbočka
1.02	9,5	Nedoražený spoj cca 2 cm
	9,6	Odbočka
	11,1	Odbočka
	12,9	Odbočka
	13,1	Odbočka
	16,4	Odbočka
	16,6	Odbočka
1.03	16,8	Pevná usazenina cca 2 cm
	19,4	Změna polohy osy
	19,8	Odbočka
	21,3	Odbočka
	22,1	Změna materiálu: litina
1.04	22,1 – 24,1	Vnitřní koroze stěn
	22,5	Změna polohy osy
	23,1	Přechod na ležatou kanalizaci
	24,1	Konec revize úseku

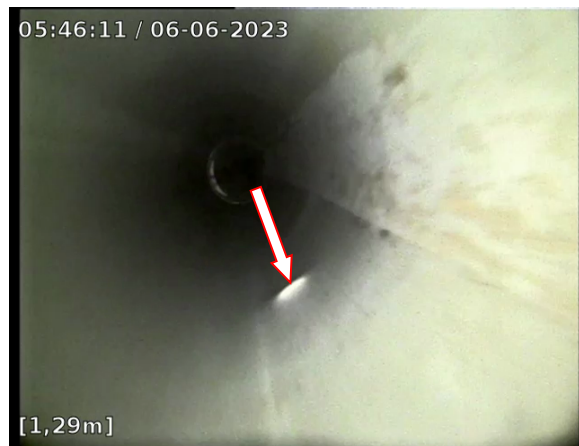
**FOTO 2.01**

Foto č.	Staničení (m)	Popis nálezu
	0,0	Začátek úseku, ČK2
	0,7	Odbočka
2.01	1,4	Deformace stěny cca 3 %
	2,0	Odbočka
	4,5	Odbočka
	5,7	Odbočka
	8,1	Odbočka
	9,4	Odbočka
	11,1	Odbočka
	11,7	Odbočka
	13,0	Odbočka
2.02	13,1	Deformace stěny cca 3 %
	15,2	Odbočka
2.03	15,3 – 15,7	Deformace stěny cca 5 – 8 %
	16,5	Odbočka
	18,7	Odbočka
	19,9	Odbočka
	21,5	Odbočka
	22,1	Odbočka
	22,4	Změna polohy osy
	22,6	Změna materiálu: litina
2.04	22,6 – 24,0	Vnitřní koroze stěn
	22,9	Přechod na ležatou kanalizaci
	23,2	Kanalizace se stáčí vpravo
	23,9	Napojení na další tok, konec revidované části

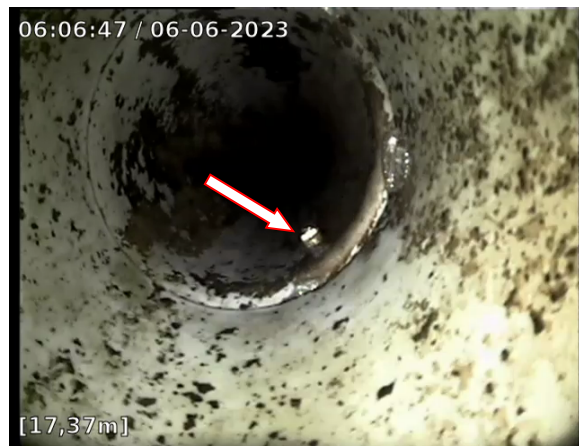
**FOTO 4.01**

Foto č.	Staničení (m)	Popis nálezu
	0,0	Začátek úseku, ČK4
	0,8	Odbočka
	1,0	Odbočka
	4,6	Odbočka
	4,7	Odbočka
	5,0	Odbočka
	8,3	Odbočka
	8,4	Odbočka
	11,3	Odbočka
	11,8	Odbočka
	12,0	Odbočka
	15,4	Odbočka
	15,6	Odbočka
4.01	17,5	Průnik cizího tělesa
	18,9	Odbočka
	19,0	Odbočka
	21,7	Odbočka
	22,6	Změna materiálu: litina
4.02	22,6 – 23,9	Vnitřní koroze stěn
	23,7	Přechod na ležatou kanalizaci
	23,9	Změna materiálu: kamenina
4.03	23,9	Přesazený spoj – horizontálně cca 3 cm
4.04	24,8 – 27,6	Odchyšky poloh ve spojích horizontálně i vertikálně cca do 2 cm
	25,1	Kanalizace se stáčí vlevo
	25,6	Odbočka vpravo
4.05	25,8 – 27,6	Překážka odtoku v průtokové části - volný sediment cca 2 cm
	27,6	Konec revize úseku

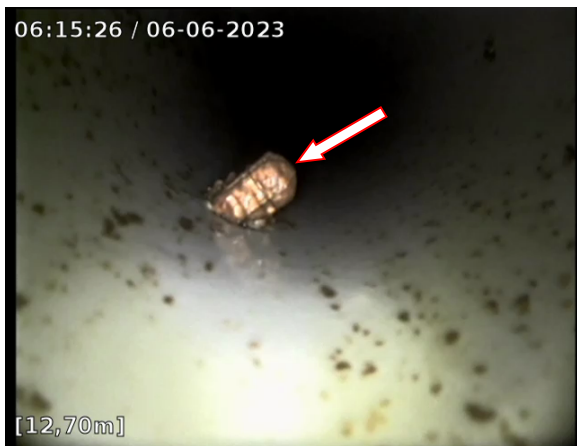
**FOTO 5.01**

Foto č.	Staničení (m)	Popis nálezu
	0,0	Začátek úseku, ČK5
	0,7	Odbočka
	0,9	Odbočka
	4,4	Odbočka
	4,6	Odbočka
	8,0	Odbočka
	8,2	Odbočka
	10,9	Odbočka
	11,6	Odbočka
	11,8	Odbočka
5.01	12,8	Průnik cizího tělesa
	15,1	Odbočka
	15,3	Odbočka
	18,5	Odbočka
	18,7	Odbočka
	21,4	Odbočka
	22,0	Odbočka
	22,3	Změna polohy osy
	22,4	Změna materiálu: litina
5.02	22,4 – 24,9	Vnitřní koroze stěn
	23,1	Přechod na ležatou kanalizaci
	24,3	Napojení na další tok, inspekce pokračuje vpravo po směru toku
	24,9	Změna materiálu: kamenina
5.03	24,9 – 25,9	Odchylky poloh ve spojích vertikálně cca do 2 cm
5.04	26,4	Překážka odtoku – cizí těleso
	26,5	Konec revize úseku, kamera nejde dále tlačit

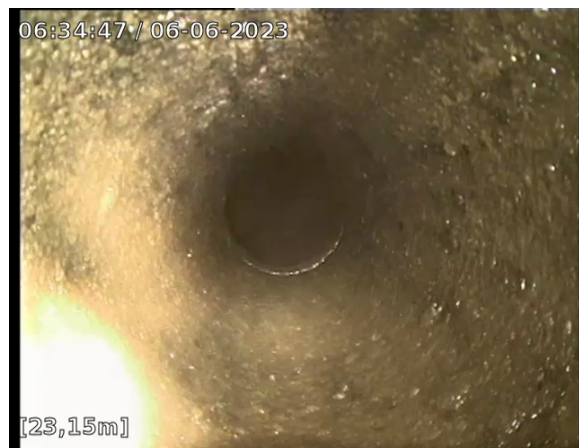
**FOTO 7.05**

7.05	22,9 – 23,6	Vnitřní koroze stěn
	23,4	Přechod na ležatou kanalizaci
	23,6	Změna materiálu: kamenina
	24,4	Kanalizace se stáčí mírně vpravo
	24,6	Napojení na další tok, inspekce pokračuje vpravo po směru toku
	25,9	Odbočka vpravo

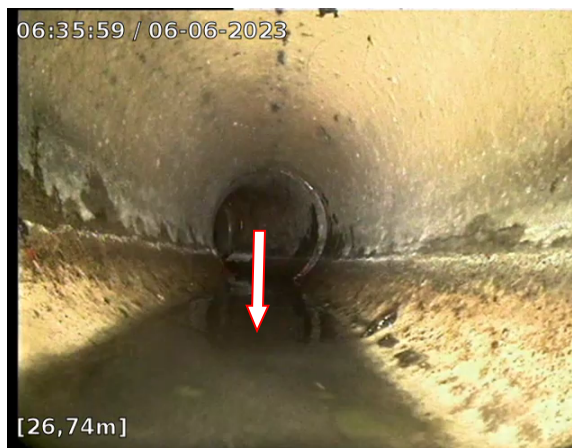
**FOTO 7.06**

7.06	26,1 – 27,5	Stálá hladina vody cca 2 cm (průhyb potrubí)
7.07	27,3	Odchylka polohy ve spoji horizontálně cca 2 cm
	27,5	Kanalizace se stáčí vlevo, přerušení revize úseku (navazuje stopa 13)
Závěr		
Průtočnost:	Snížena deformacemi, zdrsněným povrchem, stálou vodní hladinou a odchylkou polohy	
Stěny potrubí:	Deformace stěn, koroze stěn litinové části kanalizace	
Spoje:	Deformace stěny ve spojích, nedoražené spoje, odchylka polohy a koroze stěn ve spojích mohou způsobovat netěsnosti	
Doporučujeme odstranit uvedené poruchy.

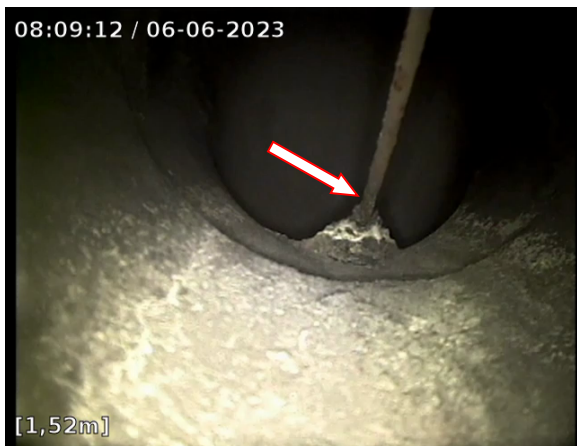
**FOTO 11.01**

Foto č.	Staničení (m)	Popis nálezu
	0,0	Začátek úseku, DS4
	0,7	Přechod na ležatou kanalizaci
11.01	1,5	Překážka odtoku – cizí těleso, možné poškození stěny
	1,6	Přechod na svislou kanalizaci
11.02	4,9	Deformace stěny cca 6 %
11.03	7,7	Deformace stěny cca 6 %
11.04	12,2	Deformace stěny cca 6 %
	25,1	Čistící kus
	25,2	Přerušení revize úseku, navazuje stopa 12

Závěr	
Průtočnost:	Omezena překážkou odtoku a deformacemi
Stěny potrubí:	Možné poškození stěny cizím tělesem, deformace
Spoje:	Deformace stěn ve spojích mohou způsobovat netěsnosti

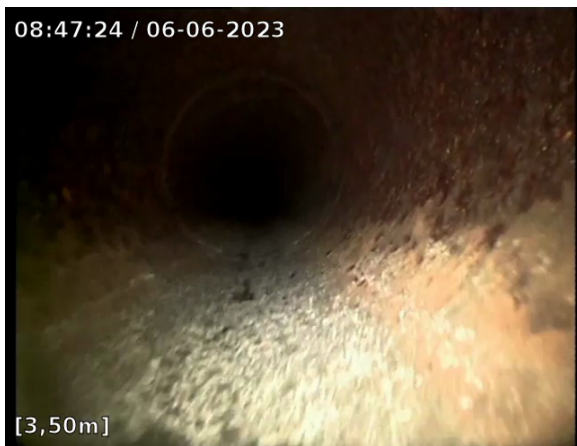
### **FOTO 12.01**

Foto č.	Staničení (m)	Popis nálezu
	0,0	Začátek úseku, ČK_DS4
	0,2	Změna materiálu: litina
12.01	0,2 – 4,8	Vnitřní koroze stěn
	1,6	Přechod na ležatou kanalizaci
	4,8	Změna materiálu: kamenina
	5,1	Napojení na další tok, konec revidované části

Závěr	
Průtočnost:	Snížena zdrsňným povrchem
Stěny potrubí:	Koroze stěn litinové části kanalizace
Spoje:	Koroze stěn ve spojích může způsobovat netěsnosti

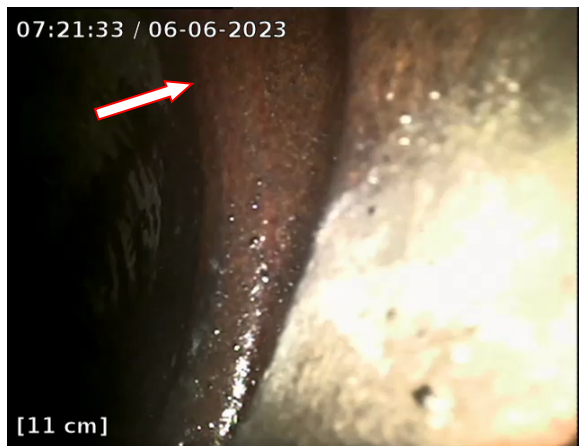
**FOTO 13.01**

Závěr	
Průtočnost:	Omezena odchylkami poloh
Stěny potrubí:	Bez viditelného poškození
Spoje:	Odchylky poloh ve spojích mohou způsobovat netěsnosti

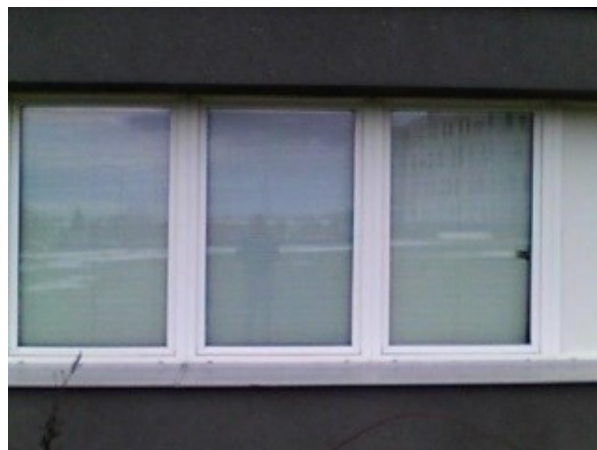
FLIR0094.jpg

EXTERIÉR - POHLED JIHOZÁPADNÍ

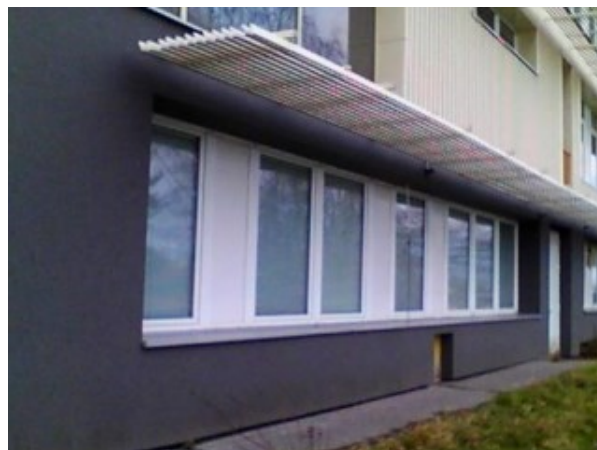
FLIR0089.jpg

EXTERIÉR - POHLED JIHOZÁPADNÍ

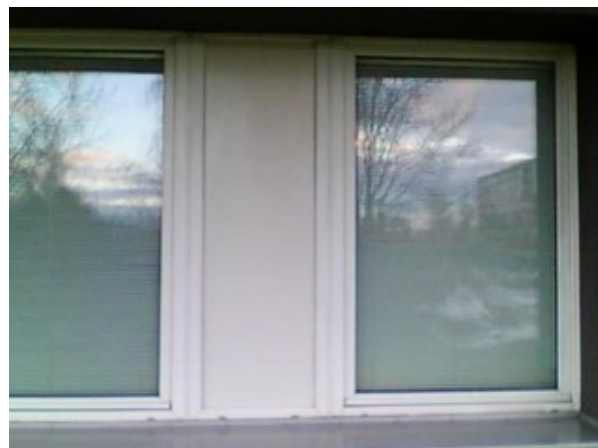
FLIR0091.jpg

EXTERIÉR - POHLED JIHOZÁPADNÍ

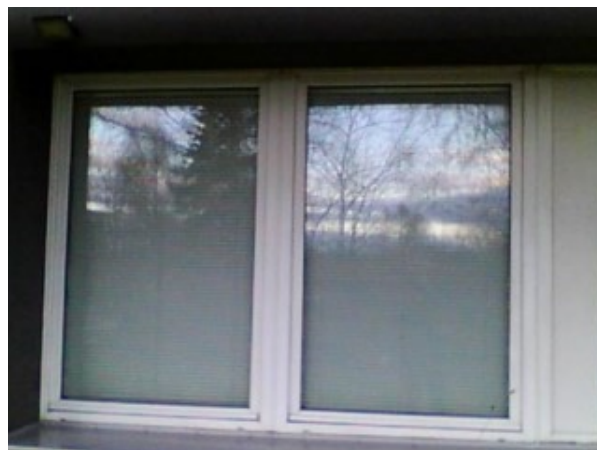
FLIR0092.jpg

EXTERIÉR - POHLED JIHOZÁPADNÍ

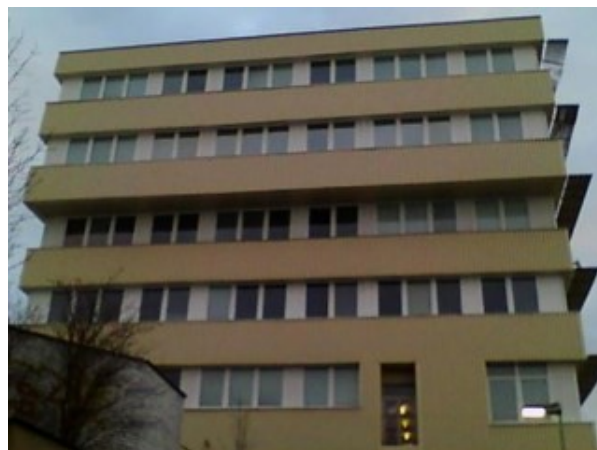
FLIR0081.jpg

EXTERIÉR - POHLED SEVEROZÁPADNÍ

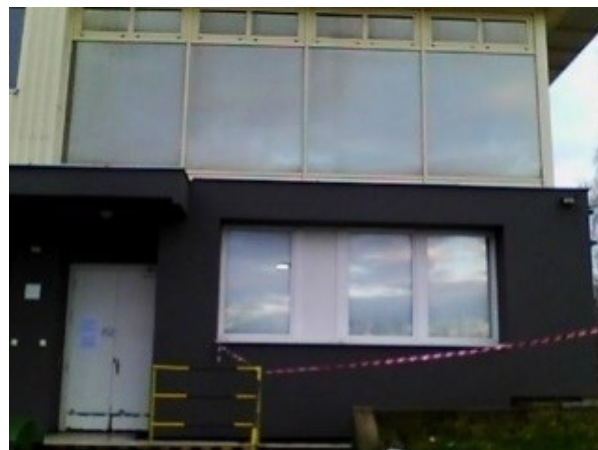
FLIR0082.jpg

EXTERIÉR - POHLED SEVEROZÁPADNÍ

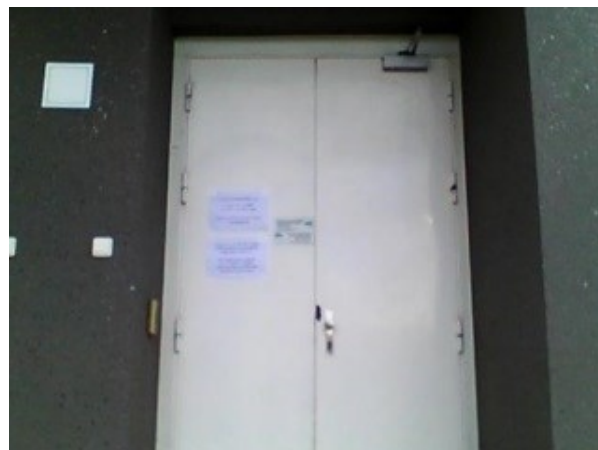
FLIR0083.jpg

EXTERIÉR - POHLED SEVEROZÁPADNÍ - VSTUP DO CHODBY Č. 151

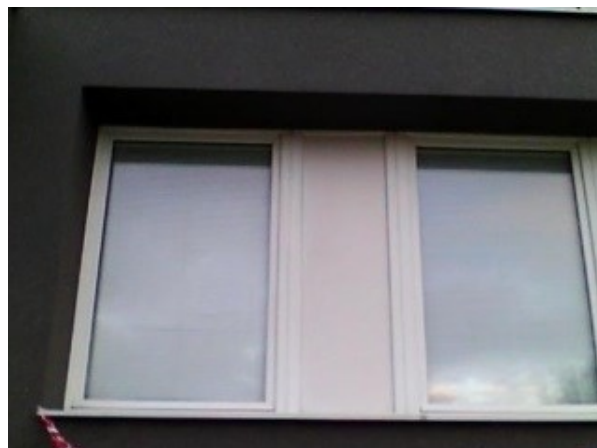
FLIR0085.jpg

# EXTERIÉR - POHLED SEVEROZÁPADNÍ

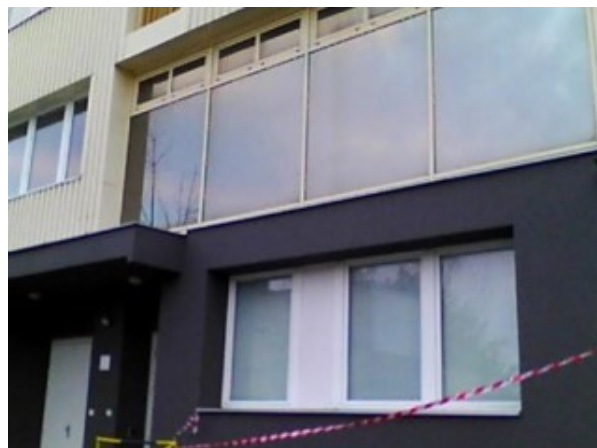
FLIR0086.jpg

EXTERIÉR - POHLED SEVEROZÁPADNÍ

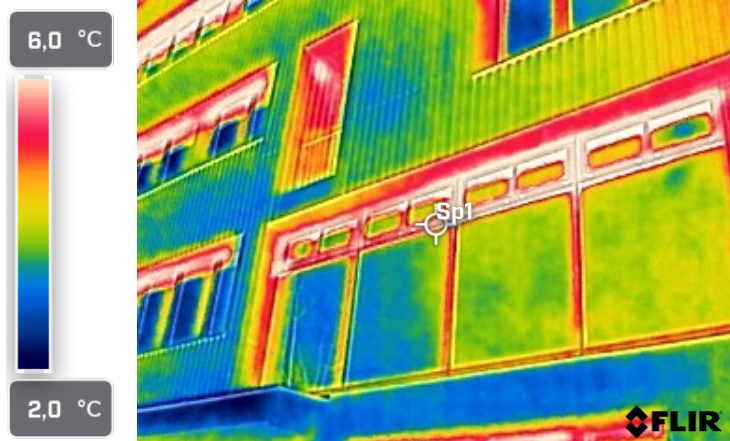
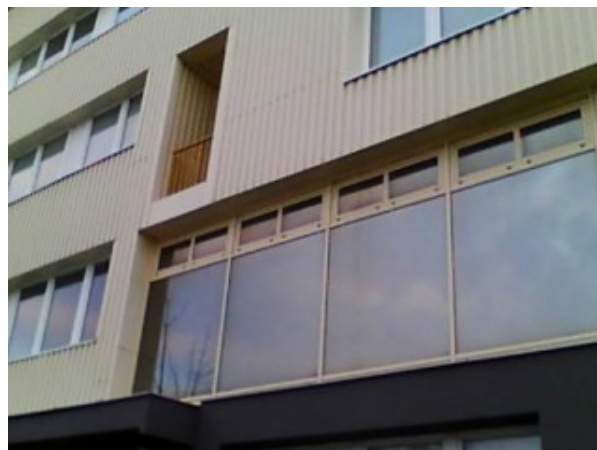
FLIR0088.jpg

EXTERIÉR - POHLED SEVEROZÁPADNÍ

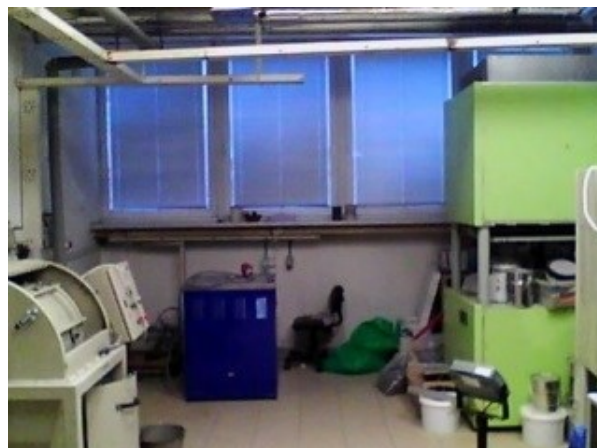
FLIR0099.jpg

MÍSTNOST 102

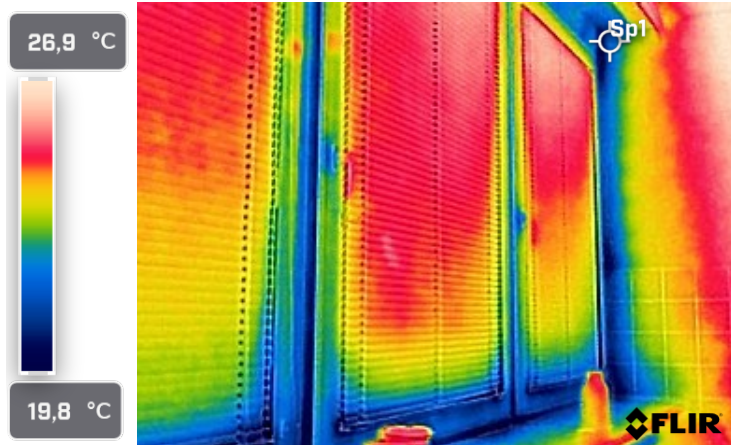
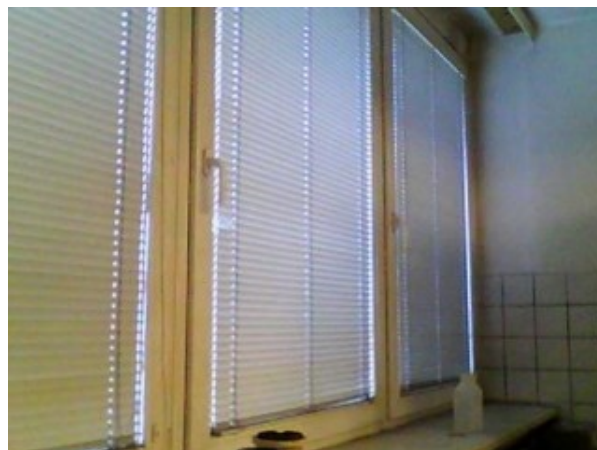
FLIR0101.jpg

# MÍSTNOST 102

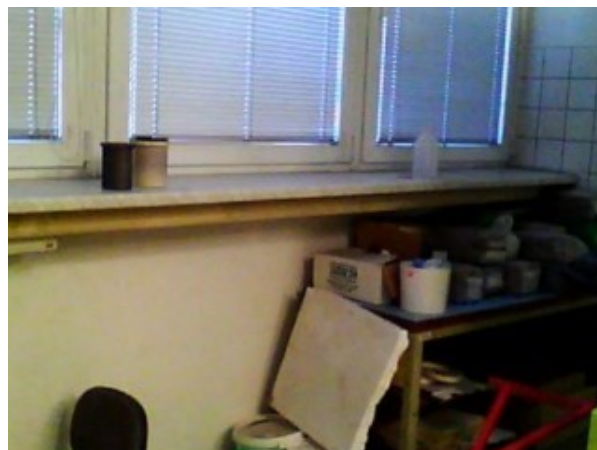
FLIR0102.jpg

MÍSTNOST 102

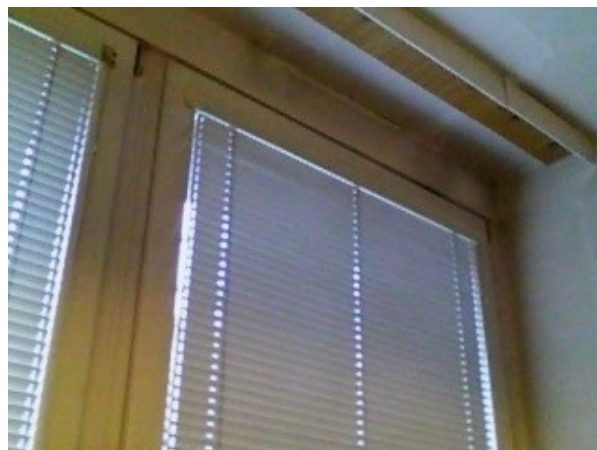
FLIR0103.jpg

# MÍSTNOST 102

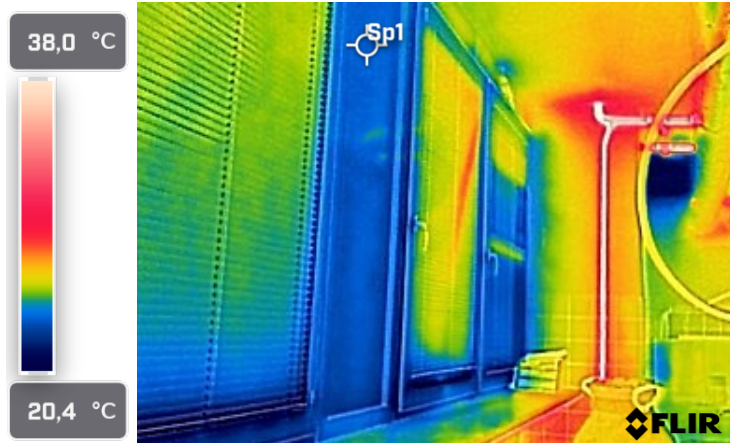
FLIR0104.jpg

MÍSTNOST 102

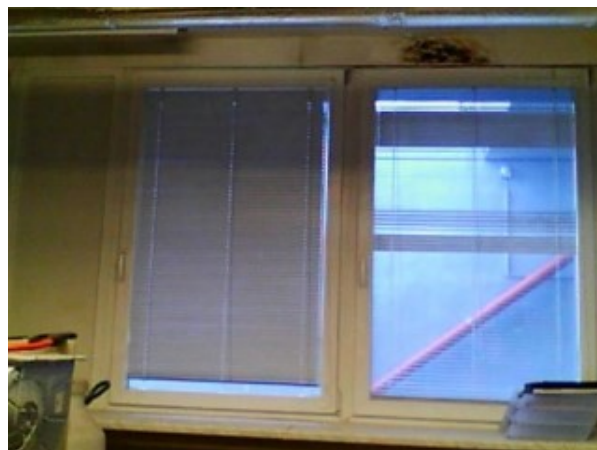
FLIR0105.jpg

MÍSTNOST 102

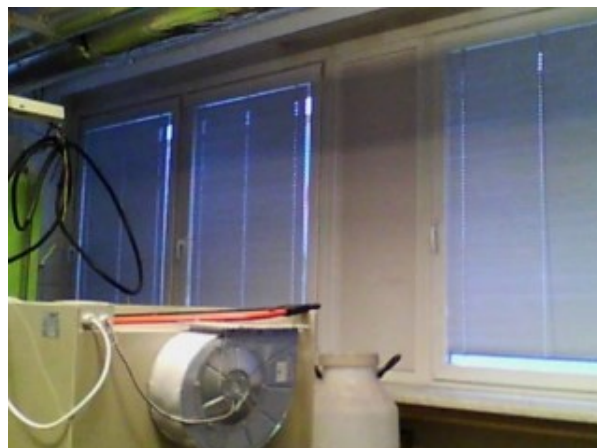
FLIR0107.jpg

MÍSTNOST 102
